**Западный участок  
третьего пересадочного контура,  
станция метро «Хорошевская» - станция метро «Можайская»**

**1.5 этап: «Капитальный ремонт сооружения шлюза №9  
Карамышевского гидроузла»**

**Часть 6 «Визуальное обследование сооружений шлюза»**

**2096-П36**

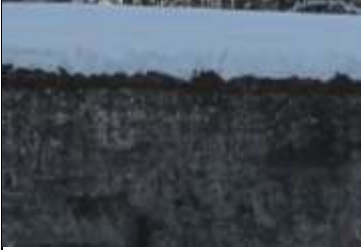
| № | Описание дефектов | Фотофиксация | Категории дефектов | Обозначения дефекта | Вид ремонтных работ |
|---|---|---|---|---|---|
| 1 | Разрушение поверхностного слоя бетона глубиной до 50 мм | | Б* | | Зачистка поверхности и нанесение ремонтного состава |

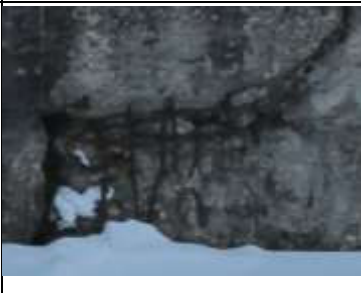
| № | Описание дефектов | Фотофиксация | Категории дефектов | Обозначения дефекта | Вид ремонтных работ |
|---|---|---|---|---|---|
| 2 | Разрушение бетона с оголением арматуры | | Б* | | Зачистка поверхности и арматуры, нанесение антикоррозионного и ремонтного составов |

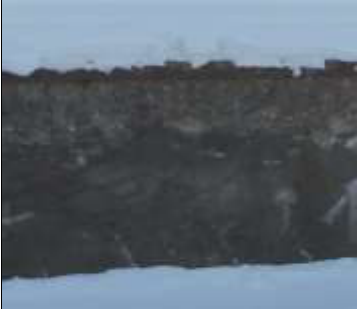
| № | Описание дефектов | Фотофиксация | Категории дефектов | Обозначения дефекта | Вид ремонтных работ |
|---|---|---|---|---|---|
| 3 | Трещины на поверхности бетона без фильтрации | | Б* | | Разделка трещин, нанесение ремонтного состава |

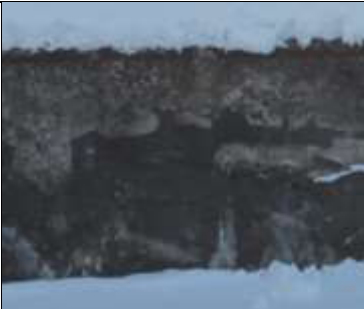
| 4 | Выщелачивание<br>(трещины с<br>неактивной<br>фильтрацией) | | Б* | | Разделка<br>трещин,<br>инъектирование<br>цементным<br>составом |

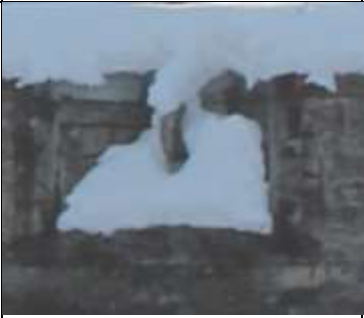
| 5 | Дефекты<br>закладных<br>деталей | | В** | | Восстановление<br>(замена)<br>закладных |

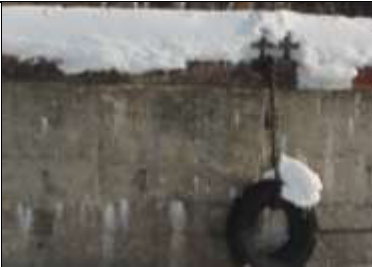
| 4 | Выщелачивание<br>(трещины с<br>неактивной<br>фильтрацией) | | Б* | | Разделка<br>трещин,<br>инъектирование<br>цементным<br>составом |

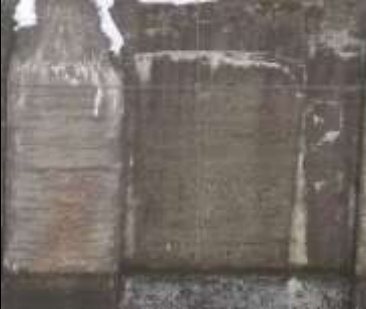
| 4 | Выщелачивание<br>(трещины с<br>неактивной<br>фильтрацией) | | Б* | | Разделка<br>трещин,<br>инъектирование<br>цементным<br>составом |

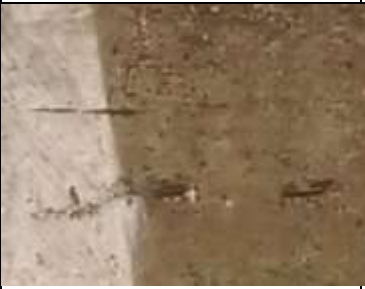
| № | Описание дефектов | Фотофиксация | Категории дефектов | Обозначения дефекта | Вид ремонтных работ |
|---|---|---|---|---|---|
| 2 | Разрушение бетона с оголением арматуры | | Б* | | Зачистка поверхности и арматуры, нанесение антикоррозионного и ремонтного составов |

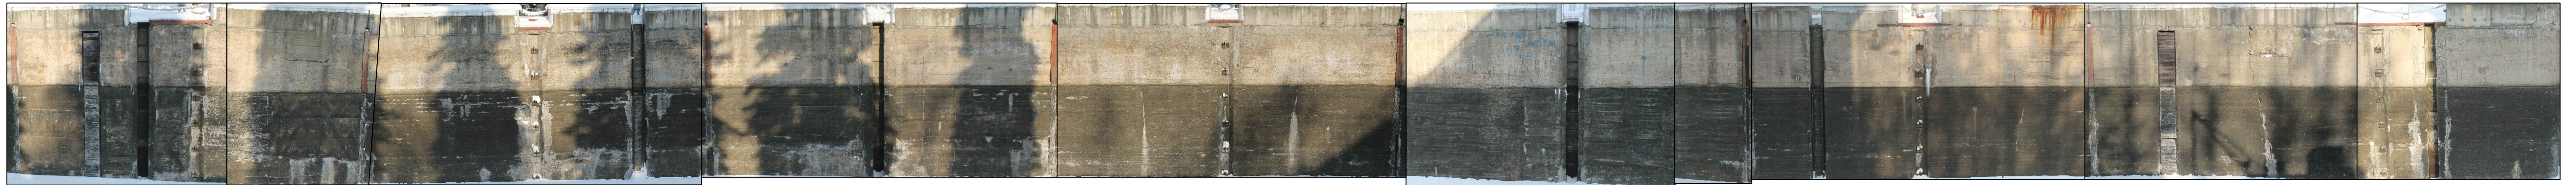
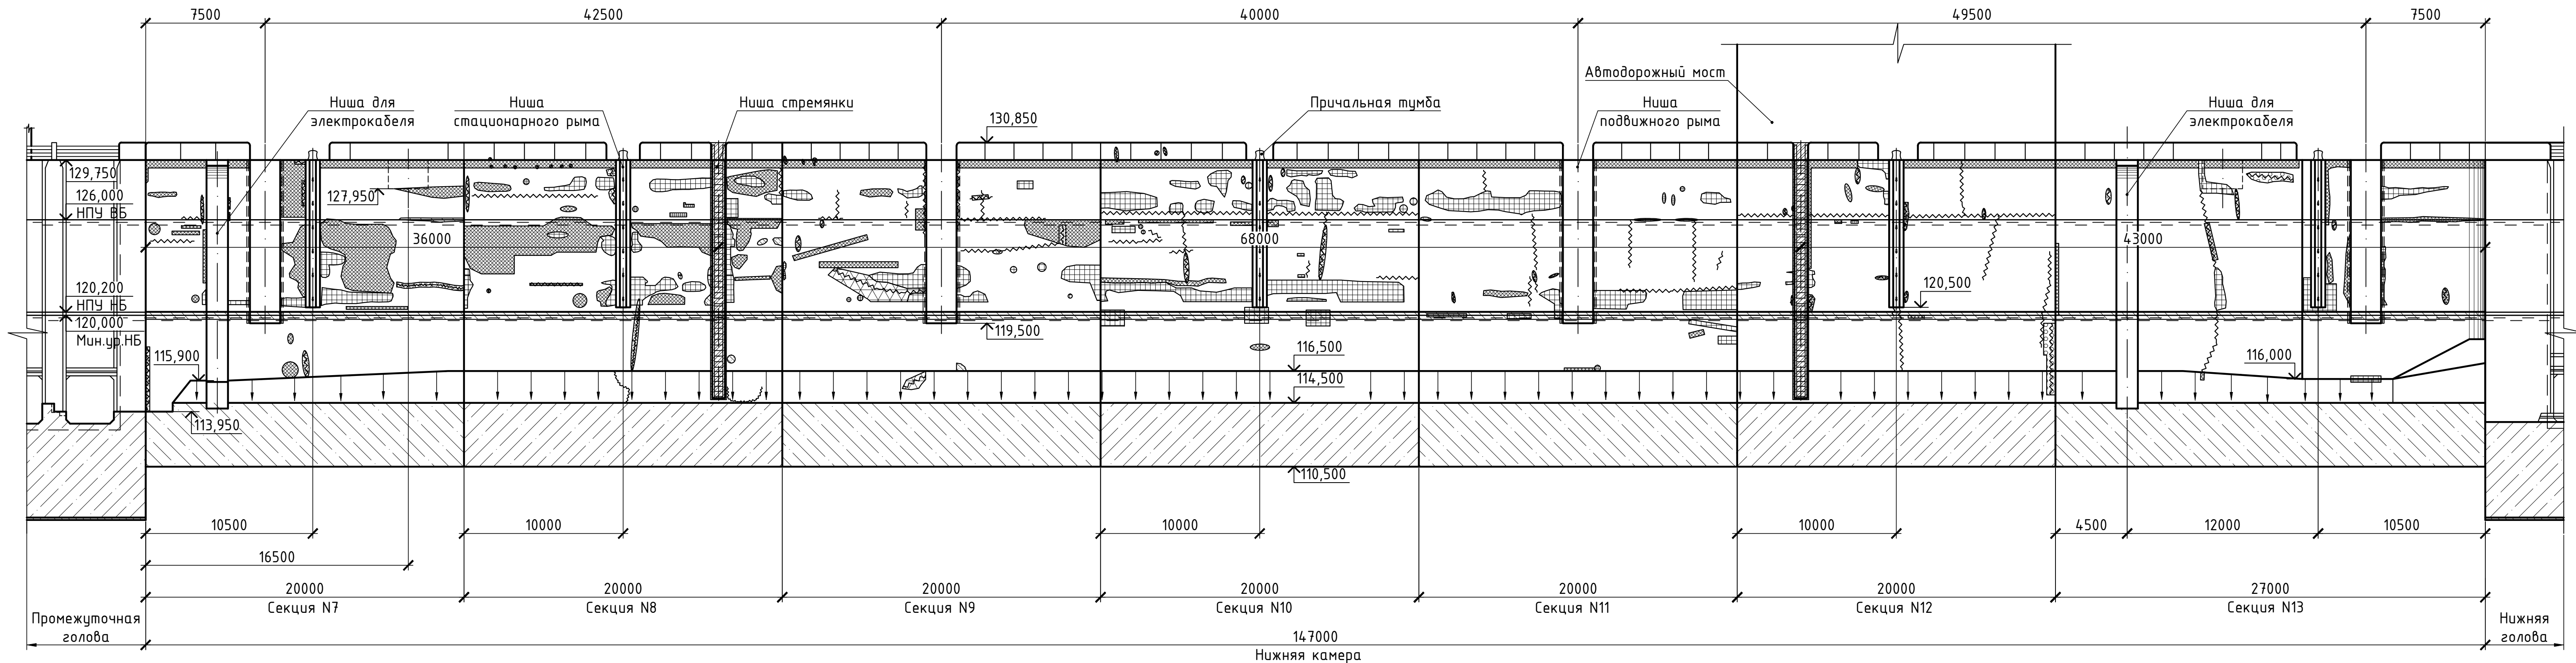
- По данным обследования в местах стыковки стен и парпетов наблюдаются разрушения бетона на всей протяженности камеры. Данный дефект условно принят сплошной полосой шириной 500мм.
- Размеры на листе даны в миллиметрах, отметки в метрах.
- Высотные отметки даны в системе высот Москва-Волгострой.
