**Западный участок  
третьего пересадочного контура,  
станция метро «Хорошевская» - станция метро «Можайская»**

**1.5 этап: «Капитальный ремонт сооружения шлюза №9  
Карамышевского гидроузла»**

**Часть 7 «Визуальное и инструментальное обследование башен  
управления шлюза №9 Карамышевского гидроузла»**

**2096-П37**

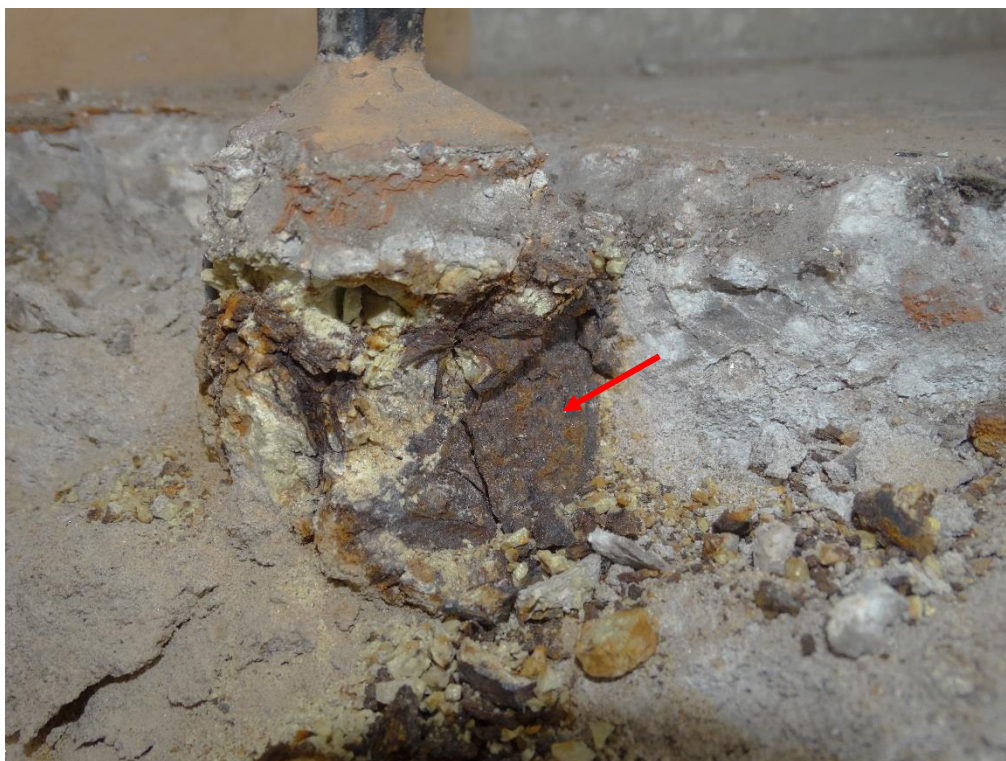
| Вид дефекта | Местоположение дефекта | Категория технического состояния, рекомендации по устранению |
|---|---|---|
| Сколы ступеней и лестничных площадок в местах заделки перил глубиной 7,0 см (31 шт., $S_{cp}=0,1 \text{ м}^2$ ) Пластовая коррозия стоек перил. Толщина продуктов коррозии $\Delta=2,0 \text{ см}$<br>Рисунки Д.1, Д.2 | Д.1. По всей лестничной клетке | <b>Ограниченно работоспособное состояние.</b> Очистить поверхность ступеней и площадок до «здорового» бетона. Очистить стойки перил от загрязнений и продуктов коррозии. Выполнить антикоррозийную защиту стоек и покрытие адгезионным составом MasterEmaco P 5000 AP. Восстановить конструкции быстротвердеющей ремонтной смесью MasterEmaco N5200 $S \text{ ремонта}=3,1 \text{ м}^2$ |

Рисунок Д.2. Пластовая коррозия стоек перил. Толщина продуктов коррозии  $\Delta=2,0$  см

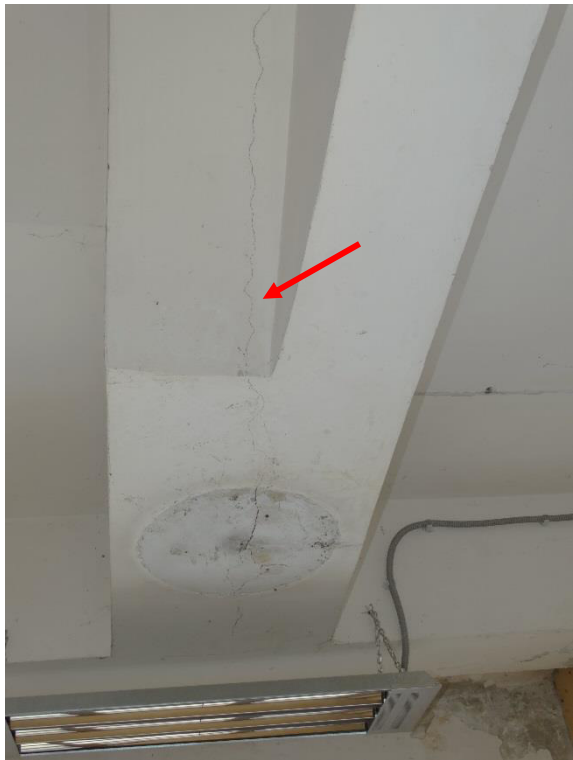
| Вид дефекта | Местоположение дефекта | Категория технического состояния, рекомендации по устранению |
|---|---|---|
| Вертикальная трещина на стыке коосура и лестничной площадки (на отм. 132,500; 136,850) шириной раскрытия 0,3 мм длиной 1,7 м<br>Рисунок Д.3 | Д.3 | <b>Ограниченно работоспособное состояние.</b> Отремонтировать трещину быстротвердеющей ремонтной смесью MasterEmaco S 5400 $S \text{ ремонта}=0,34 \text{ м}^2$ |

Рисунок Д.3. Вертикальная трещина на стыке косоура и лестничной площадки шириной раскрытия 0,3 мм длиной 1,7 м

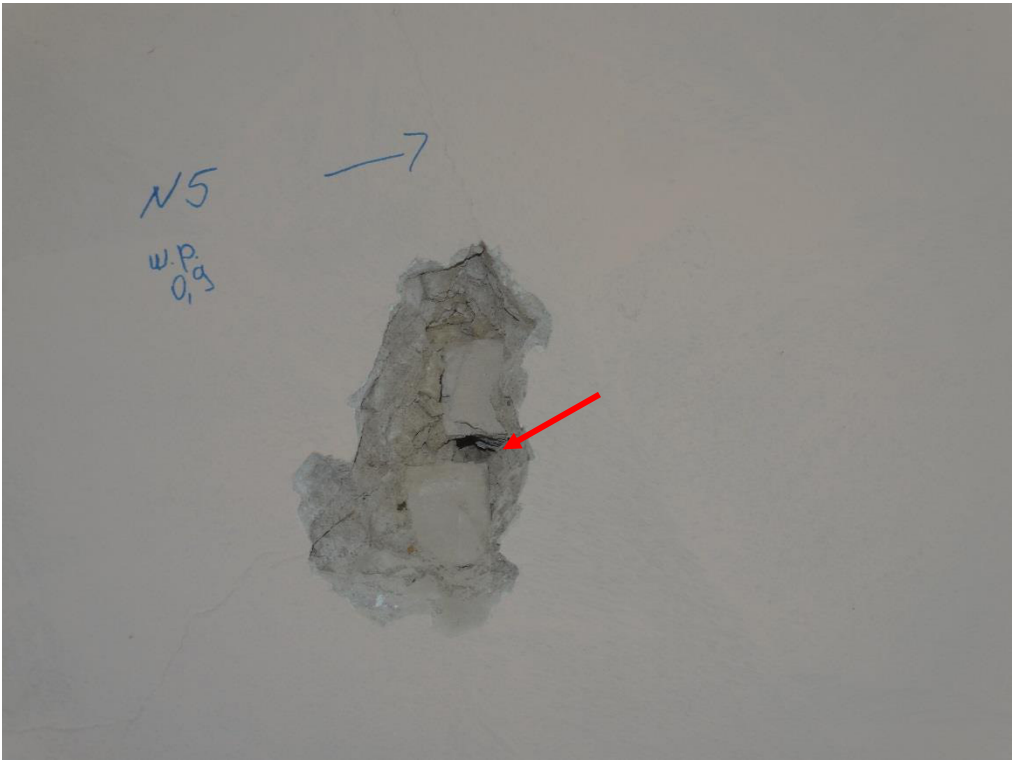
| Вид дефекта | Местоположение дефекта | Категория технического состояния, рекомендации по устранению |
|---|---|---|
| Вертикальная трещина в кирпичной кладке шириной раскрытия 0,9 мм длиной 3,2 м (от отм. 130,800). Пустоты в швах. Кладка стены по оси 4 выполнена из силикатного кирпича<br>Рисунок Д.4 | Д.4 | <b>Ограниченно работоспособное состояние.</b> Отремонтировать трещину быстротвердеющей ремонтной смесью MasterEmaco S 5400 $S \text{ ремонта}=0,2 \text{ м}^2$ |

Рисунок Д.4. Вертикальная трещина в кирпичной кладке шириной раскрытия 0,9 мм длиной 2,0 м. Пустоты в швах. Кладка стены по оси 4 выполнена из силикатного кирпича

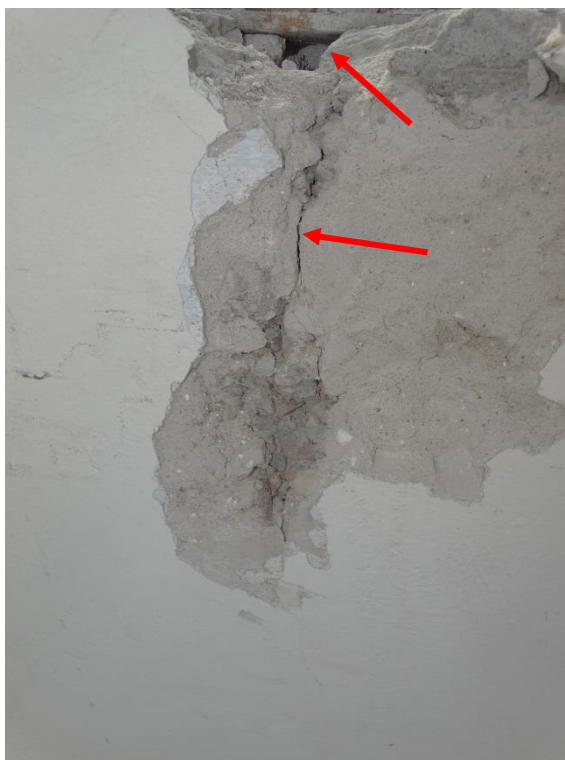
Подкрановые балки башен управления верхней головы находятся в **аварийном состоянии**. К дефектам, приводящим конструкции в аварийное состояние, относятся:

- вертикальные сквозные трещины шириной раскрытия до 1,2 мм;
- вертикальные трещины на опорных участках балок шириной раскрытия 0,5 мм.

| Вид дефекта | Местоположение дефекта | Категория технического состояния, рекомендации по устранению |
|---|---|---|
| Вертикальная сквозная трещина в середине пролета подкрановой балки по осям 2-3 / С шириной раскрытия 1,2 мм длиной 0,5 м. В зоне трещины разрушен бетон. Под рельсом полость в бетоне диаметром 6 см<br>Рисунок Д.6 | Д.9 | |

Рисунок Д.6. Вертикальная сквозная трещина в середине пролета подкрановой балки по оси С шириной раскрытия 1,2 мм длиной 0,5 м. В зоне трещины разрушен бетон. Под рельсом полость в бетоне диаметром 6,0 см

- усилить либо заменить все подкрановые балки башен управления верхней головы;
- усилить конструкции башен управления для обеспечения устойчивости зданий к прогрессирующему обрушению;
- устранить все дефекты конструкций, указанные в таблицах Г.1, Г.2.

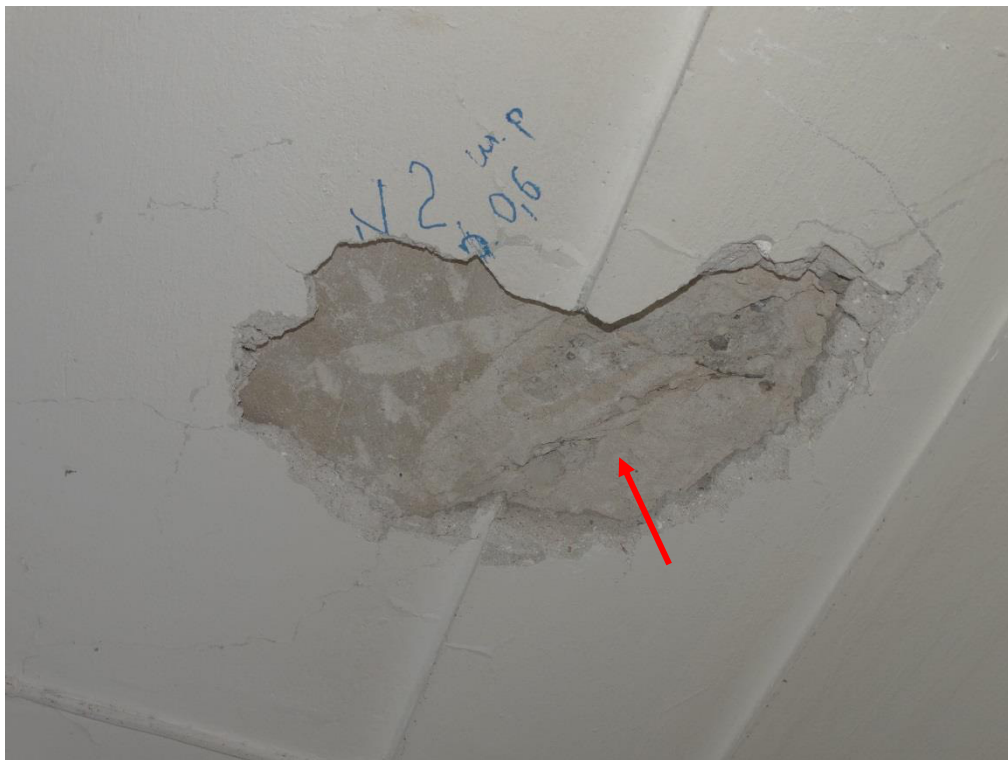
| Вид дефекта | Местоположение дефекта | Категория технического состояния, рекомендации по устранению |
|---|---|---|
| Наклонная трещина в плите перекрытия на отм. 140,900 в осях 1-2 / С шириной раскрытия 0,6 мм длиной 1,7 м<br>Рисунок Д.7 | Д.11 | <b>Ограниченно работоспособное состояние.</b> Отремонтировать трещину быстротвердеющей ремонтной смесью MasterEmaco S 5400<br>S ремонта=0,17 м <sup>2</sup> |

Рисунок Д.7. Наклонная трещина в плите перекрытия на отм. 140,900 в осях 1-2 / С шириной раскрытия 0,6 мм длиной 1,7 м

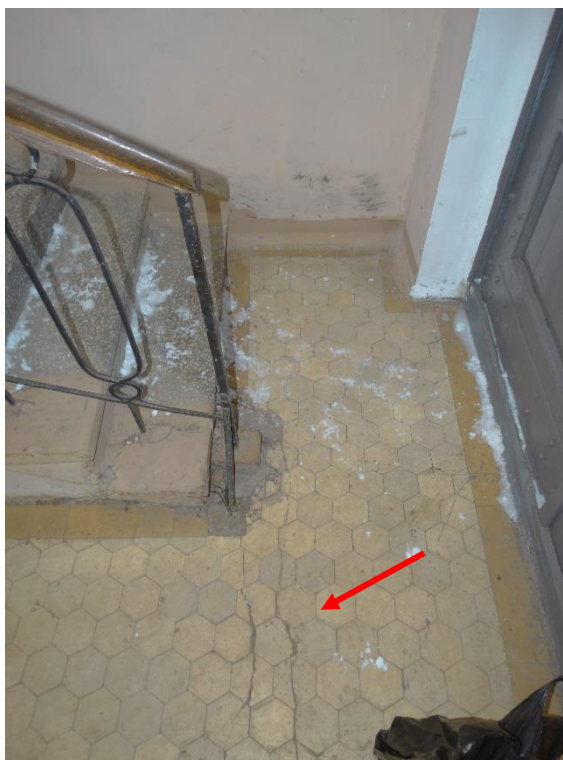
Рисунок Д.8. Загрязнено / повреждено напольное покрытие из метлахской плитки

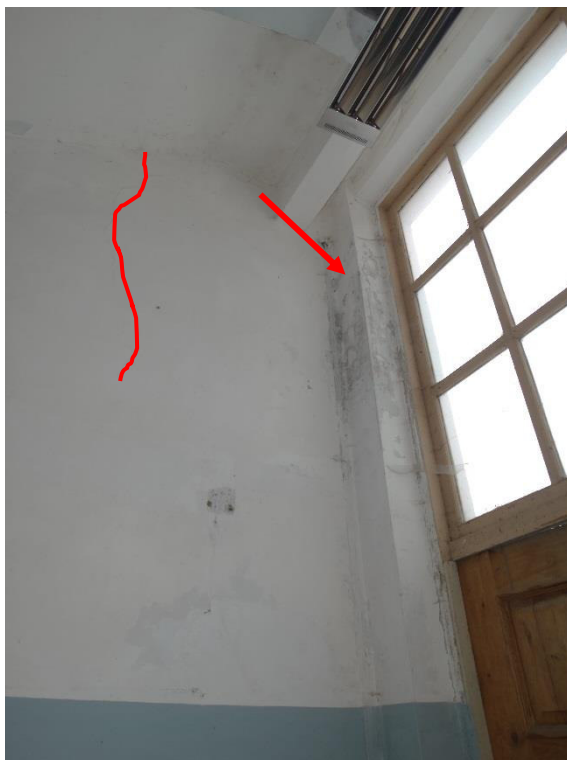
Рисунок Д.9. Вертикальная трещина в кирпичной кладке шириной раскрытия 0,3 мм длиной 1,0 м (от отм. 133,200). Протечки по стене

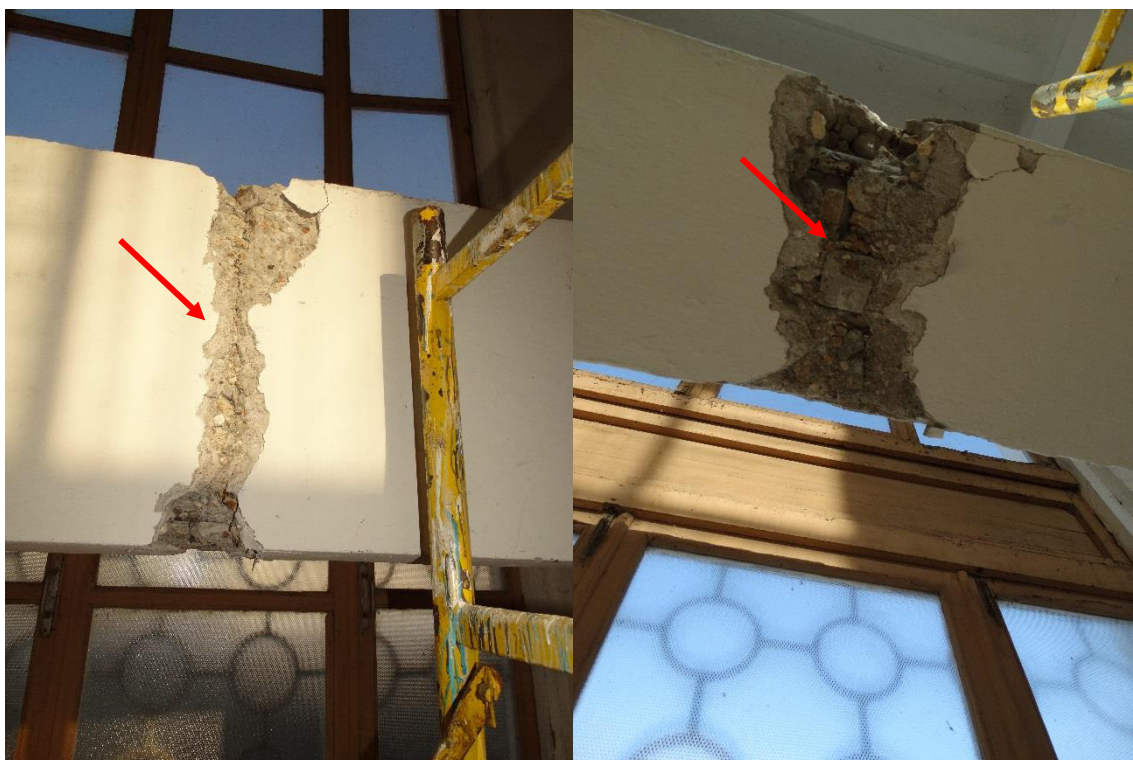
Рисунок Д.10. Вертикальная сквозная трещина в середине пролета подкрановой балки по осям 2-3 / С шириной раскрытия 0,8 мм длиной 0,5 м. Скол бетона балки глубиной 5 см (Вид сбоку, вид снизу)

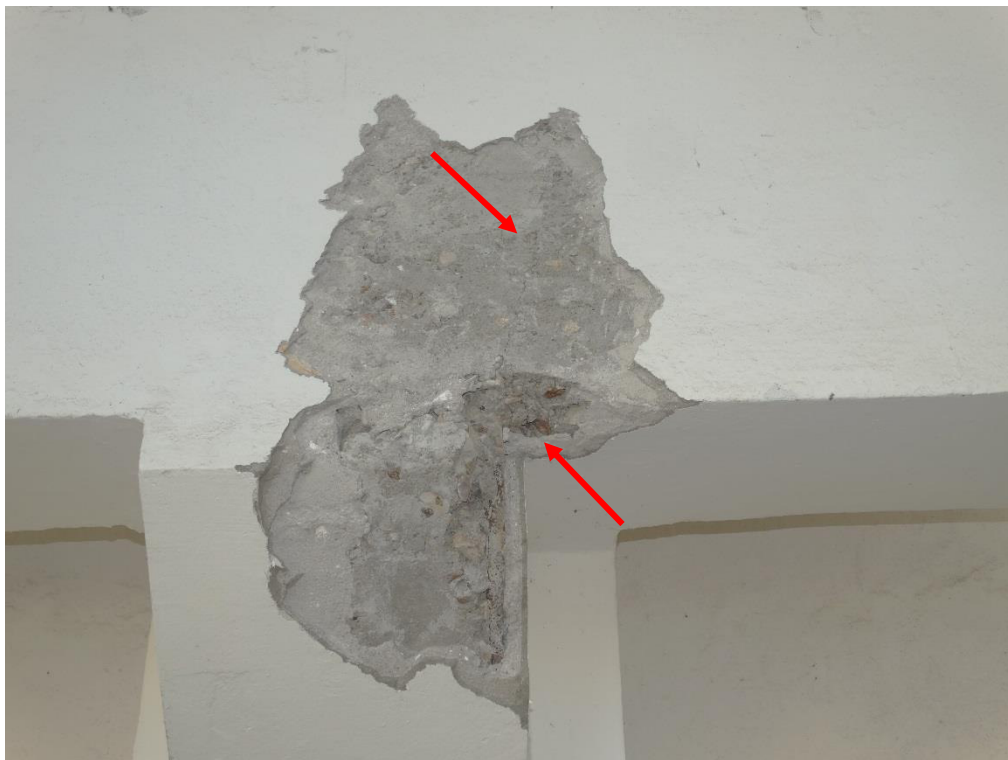
Рисунок Д.11. Вертикальная сквозная трещина на опорном участке подкрановой балки по осям 3 / А шириной раскрытия 0,3 мм длиной 0,2 м

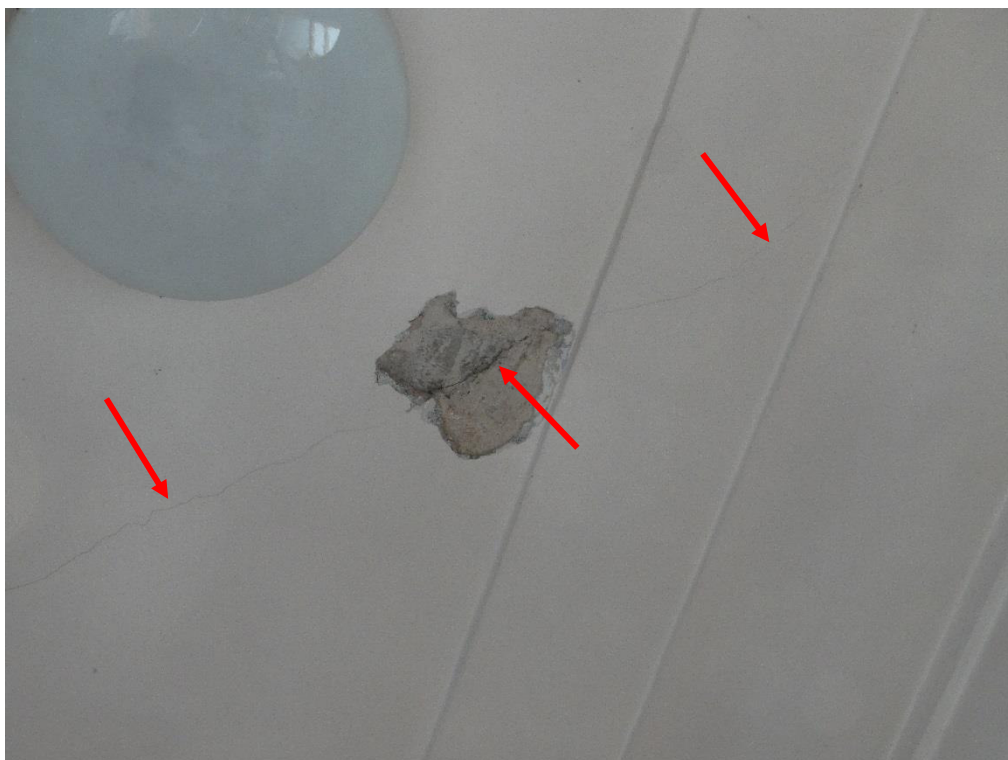
Рисунок Д.12. Наклонная трещина в плите перекрытия на отм. 145,170 в осях 1-2 / А шириной раскрытия 0,4 мм длиной 1,5 м

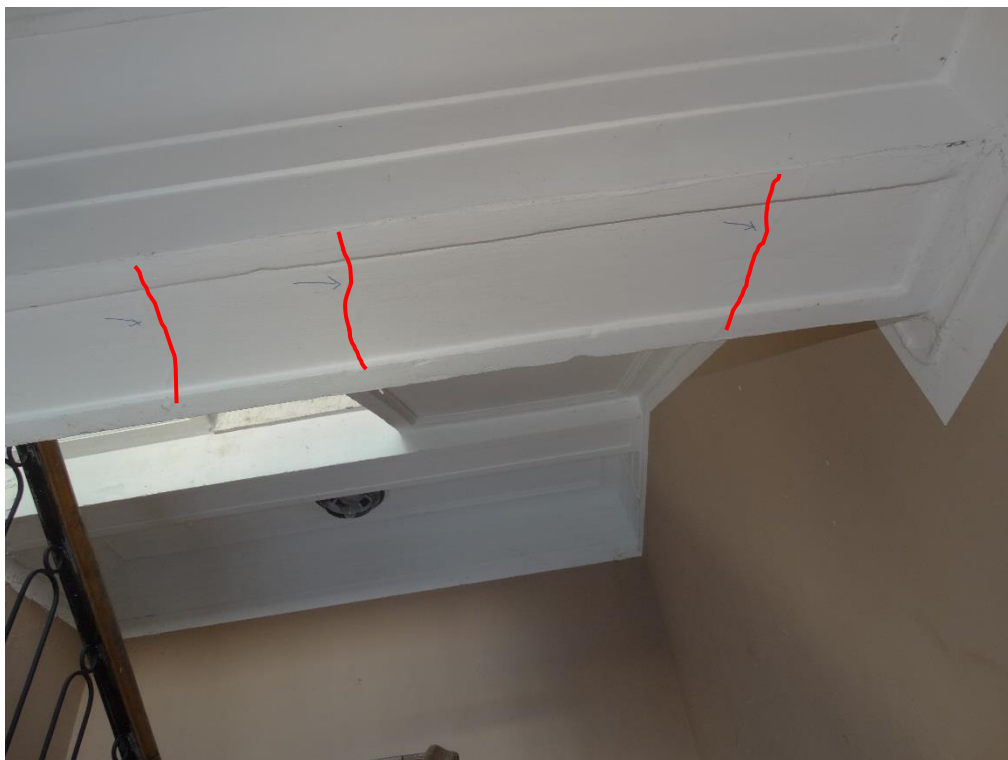
Рисунок Д.13. Вертикальные трещины в балке лестничной площадки на отм. 135,560 шириной раскрытия 0,2 мм длиной 0,3 м

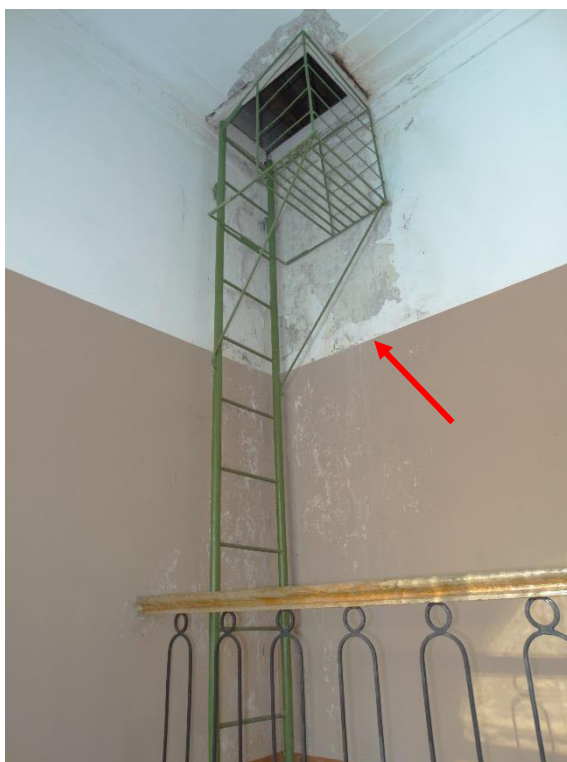
Рисунок Д.14. Протечки. Солевая коррозия кирпичной кладки

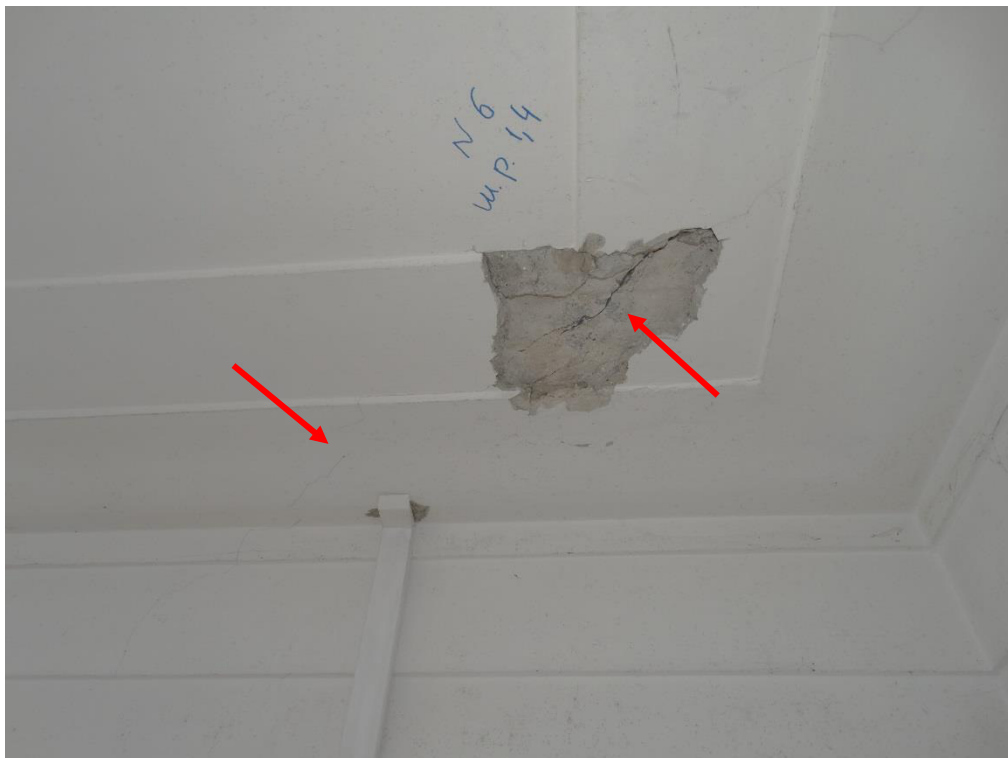
Рисунок Д.15. Наклонная трещина в плите перекрытия на отм. 140,870 в осях 1-3 / Д шириной раскрытия 1,4 мм на глубину защитного слоя длиной 2,3 м

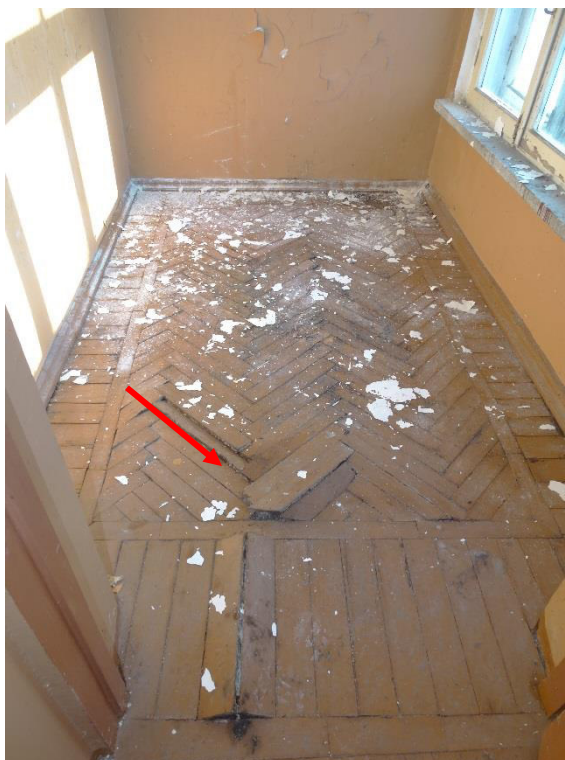
Рисунок Д.16. Износ напольного покрытия из паркета

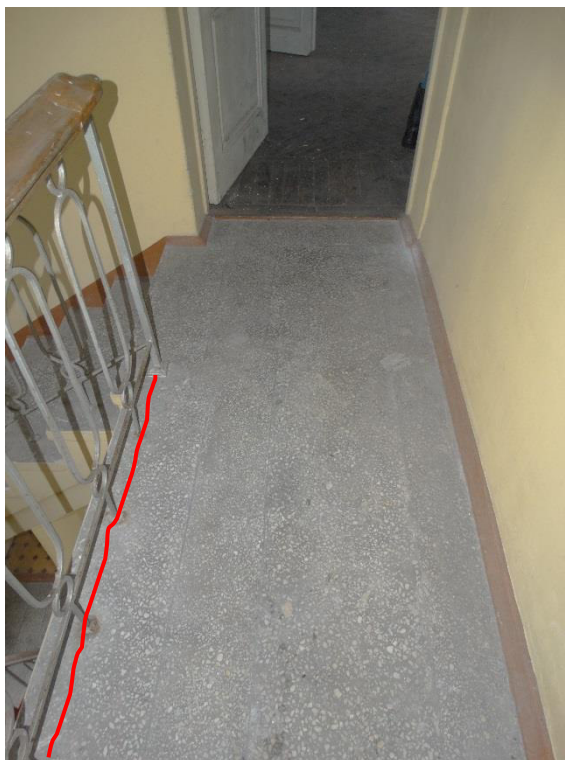
Рисунок Д.17. Вертикальная трещина в лестничной площадке на отм. 140,860 шириной раскрытия 0,6 мм длиной 1,8 м (в местах заделки стоек перил)

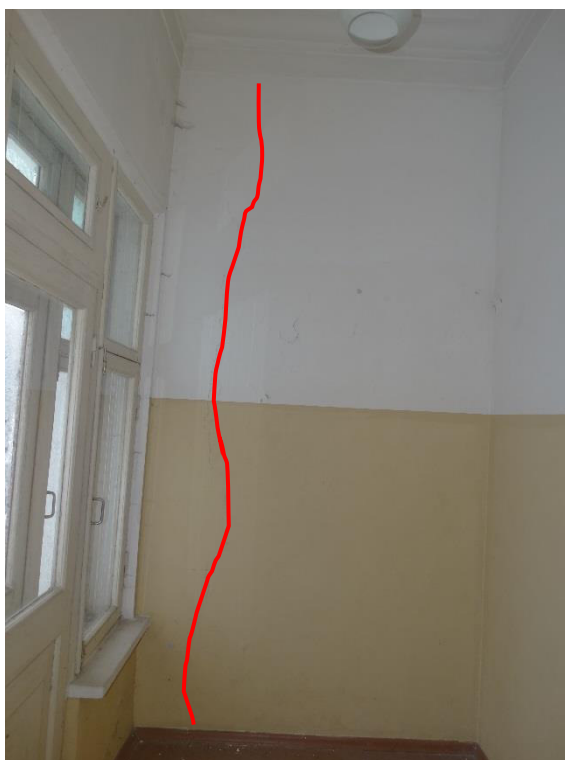
Рисунок Д.18. Вертикальная трещина в кирпичной кладке (от отм. 136,830) шириной раскрытия 0,6 мм длиной 4,0 м

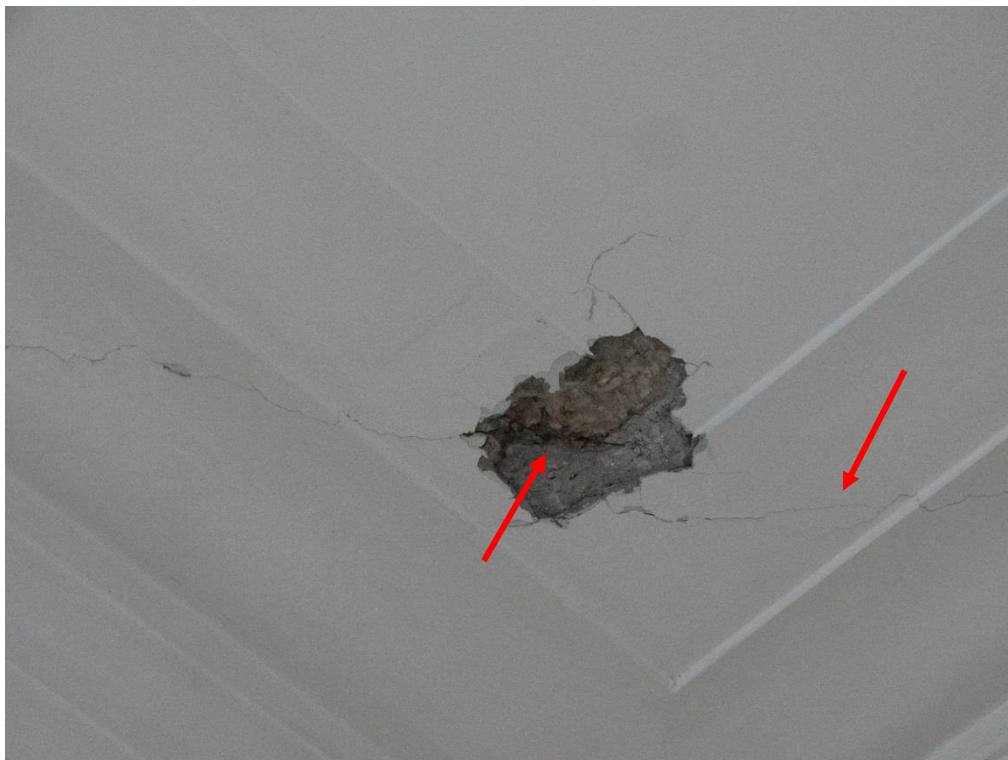
Рисунок Д.19. Наклонная трещина в плите перекрытия на отм. 145,100 в осях 1-2 / С-Д  
шириной раскрытия 0,2 мм длиной 1,9 м

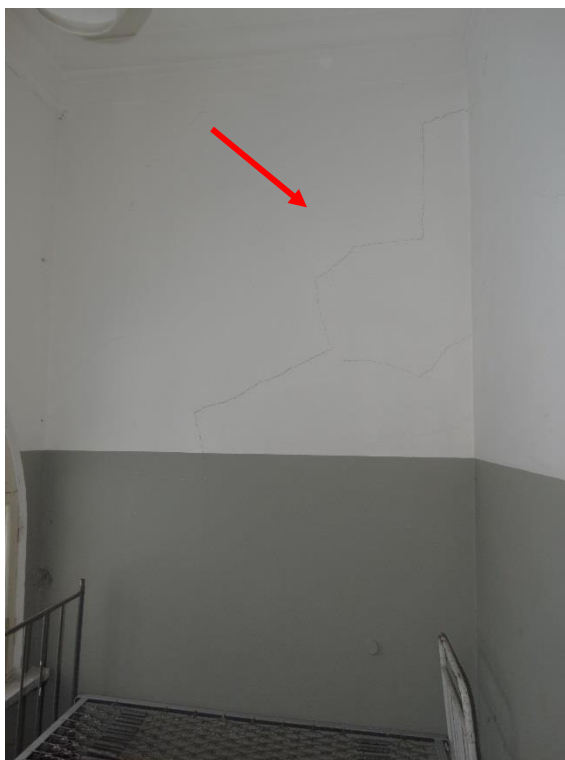
Рисунок Д.20. Сетка трещин шириной раскрытия до 0,3 мм в штукатурном слое перегородки  
(между отм. 142,000 – 145,100)

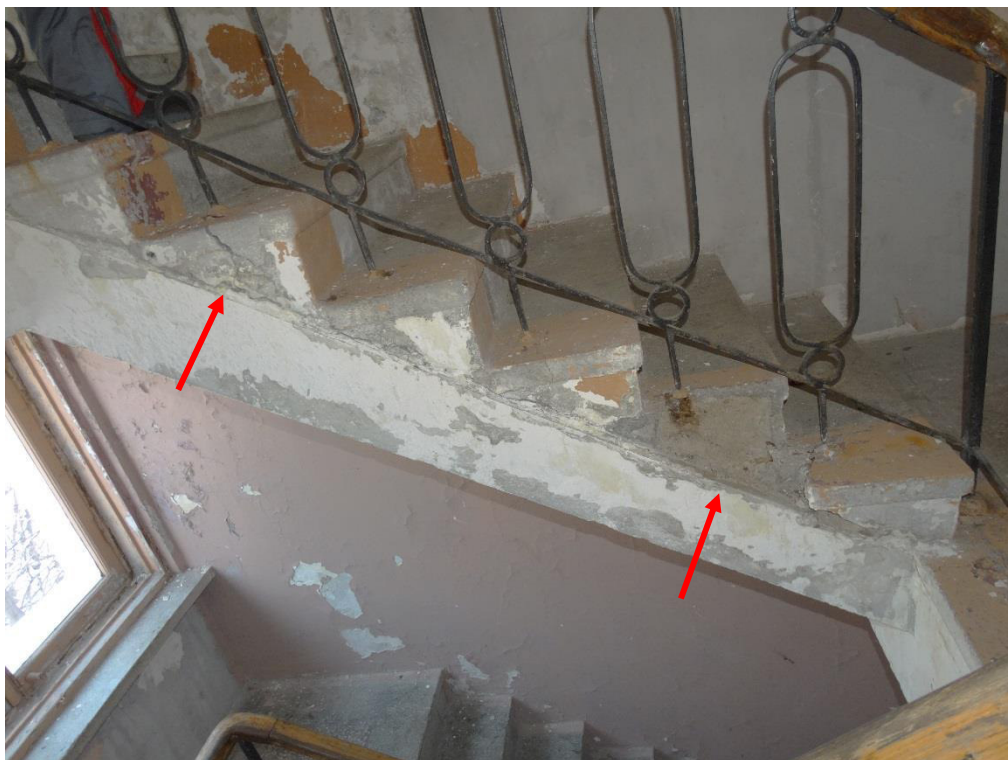
Рисунок Д.21. Сколы ступеней в местах заделки перил глубиной 7,0 см. Пластовая коррозия стоек перил. Толщина продуктов коррозии  $\Delta=2,0$  см

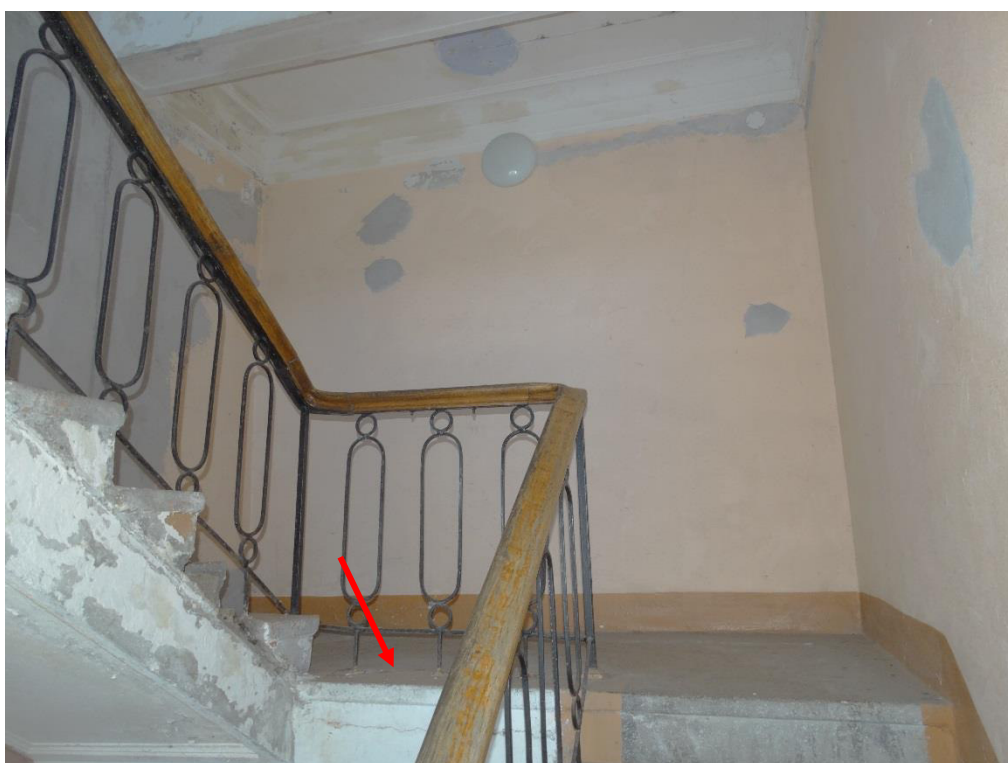
Рисунок Д.22. Скол лестничной площадки в местах заделки перил глубиной 7,0 см. Пластовая коррозия стоек перил. Толщина продуктов коррозии  $\Delta=2,0$  см

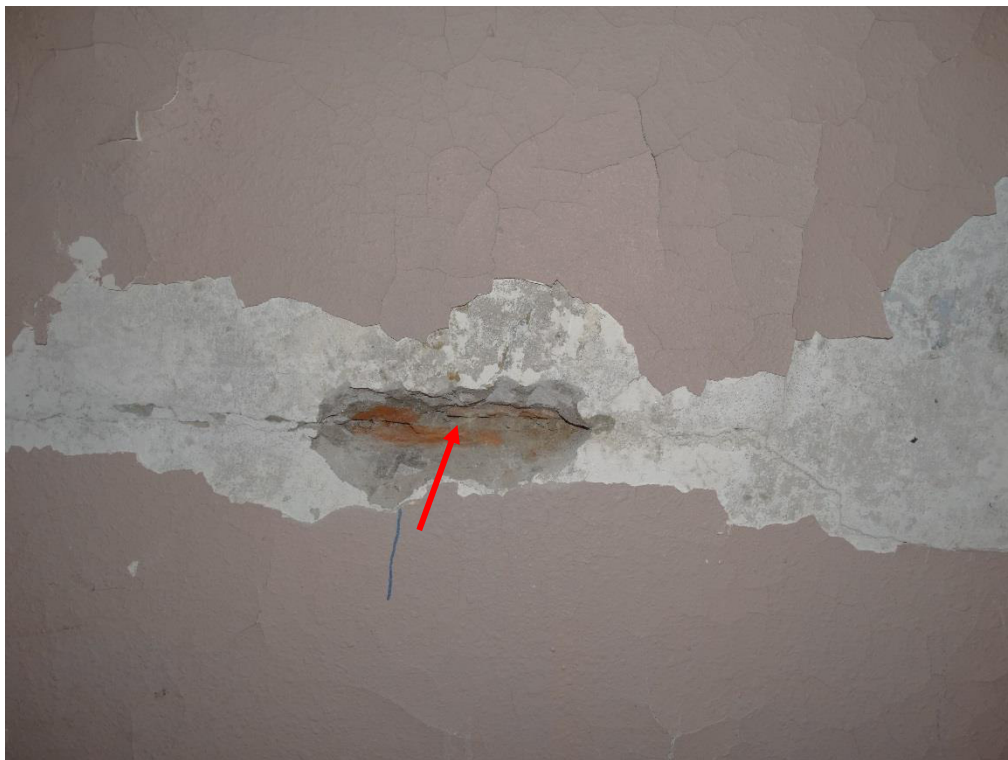
Рисунок Д.23. Горизонтальная трещина по шву кирпичной кладки на отм. 135,700 шириной раскрытия 0,6 мм длиной 2,0 м

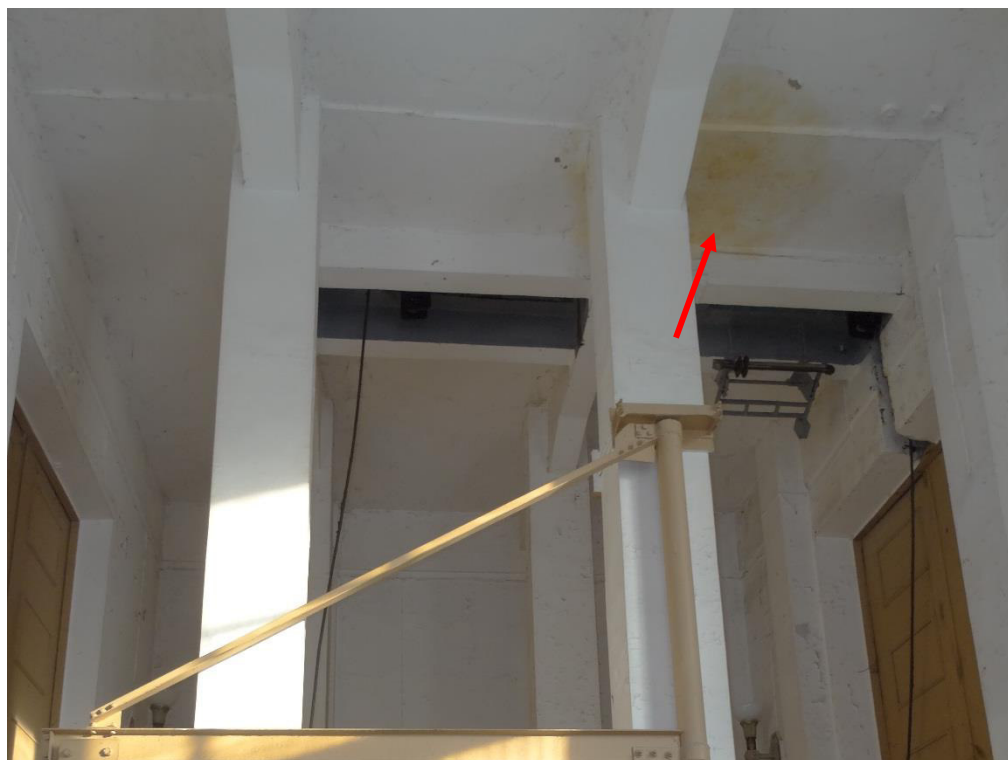
Рисунок Д.24. Масляная протечка (по перекрытию на отм. 136,830)

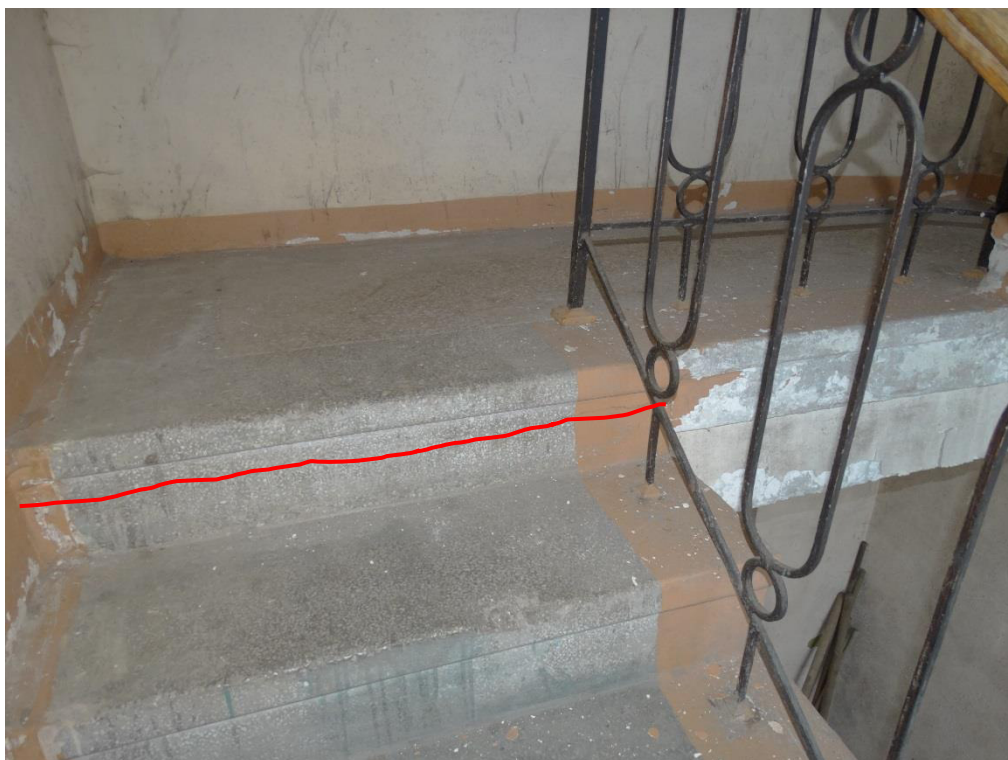
Рисунок Д.26. Горизонтальная трещина в ступени на отм. 133,040 шириной раскрытия 0,3 мм  
длиной 1,0 м

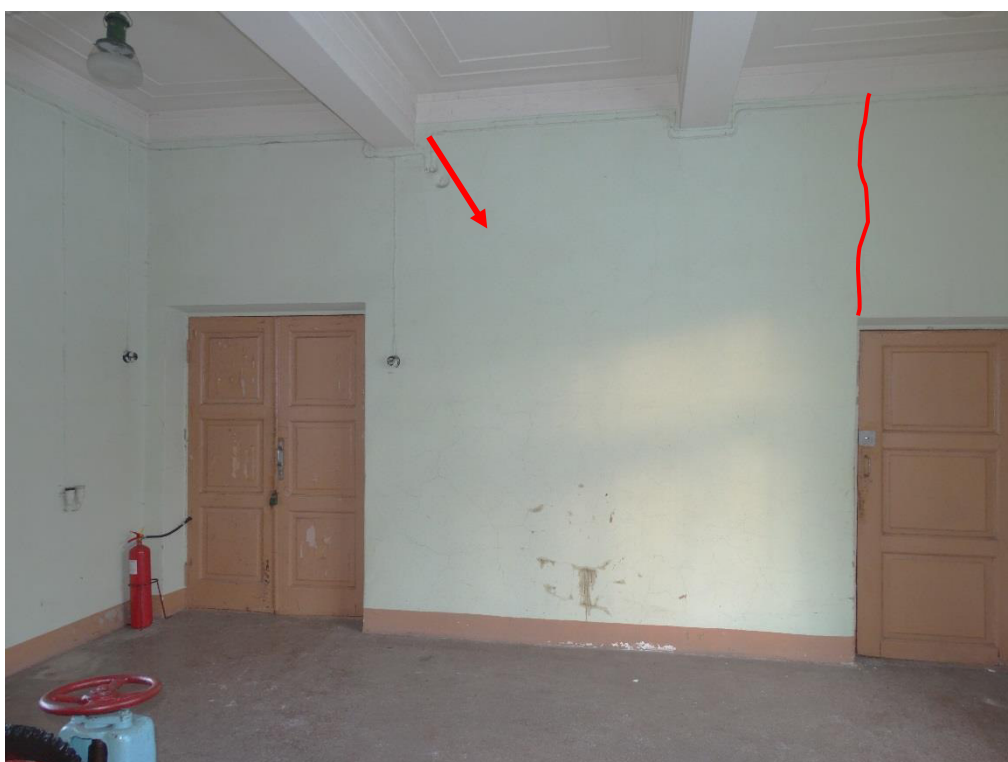
Рисунок Д.28. Вертикальная трещина в кирпичной кладке (от отм. 139,800) шириной раскрытия 0,3 мм длиной 1,0 м. Сетка трещин шириной раскрытия до 0,3 мм в штукатурном слое стены (между отм. 136,830 – 140,870)

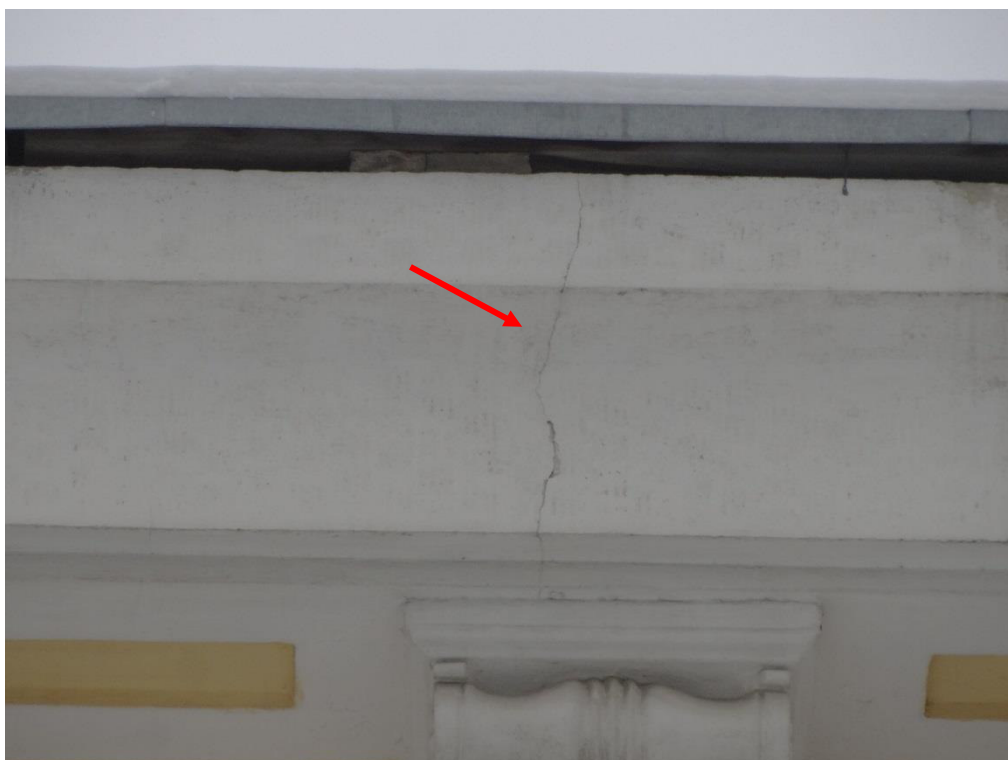
Рисунок Д.30. Вертикальные трещины (5 шт.) в железобетонном парапете шириной раскрытия до 1,0 мм, общей длиной до 3,5 м

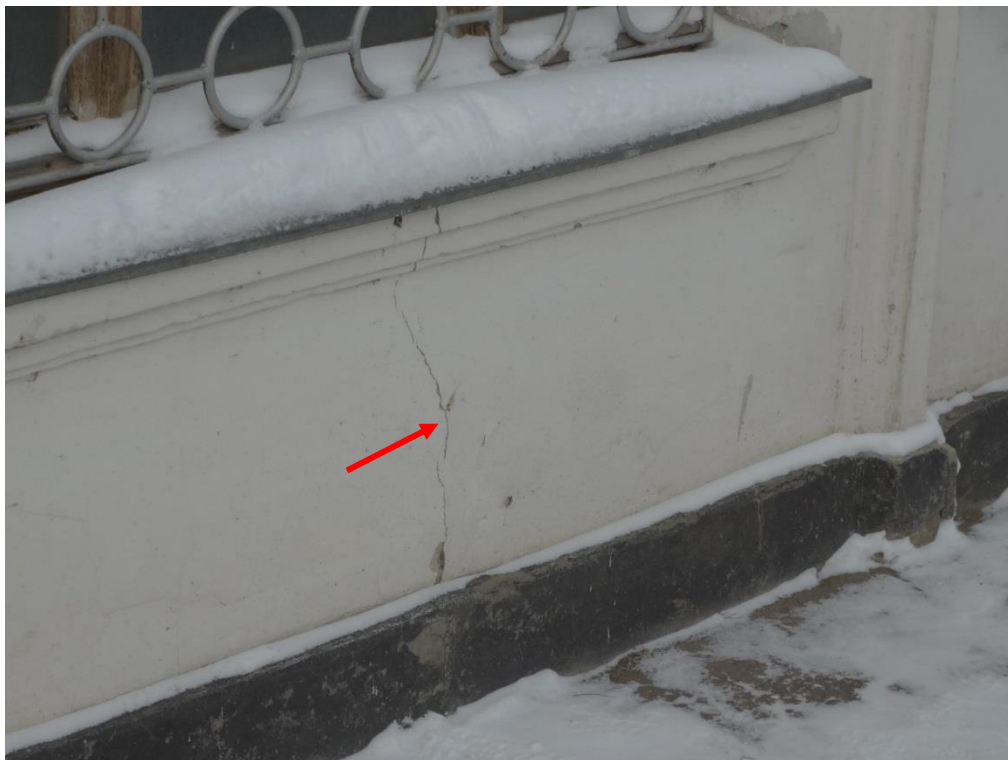
Рисунок Д.31. Вертикальная сквозная трещина в кирпичной кладке под оконным проемом шириной раскрытия до 1,5 мм, длиной до 1,2 м

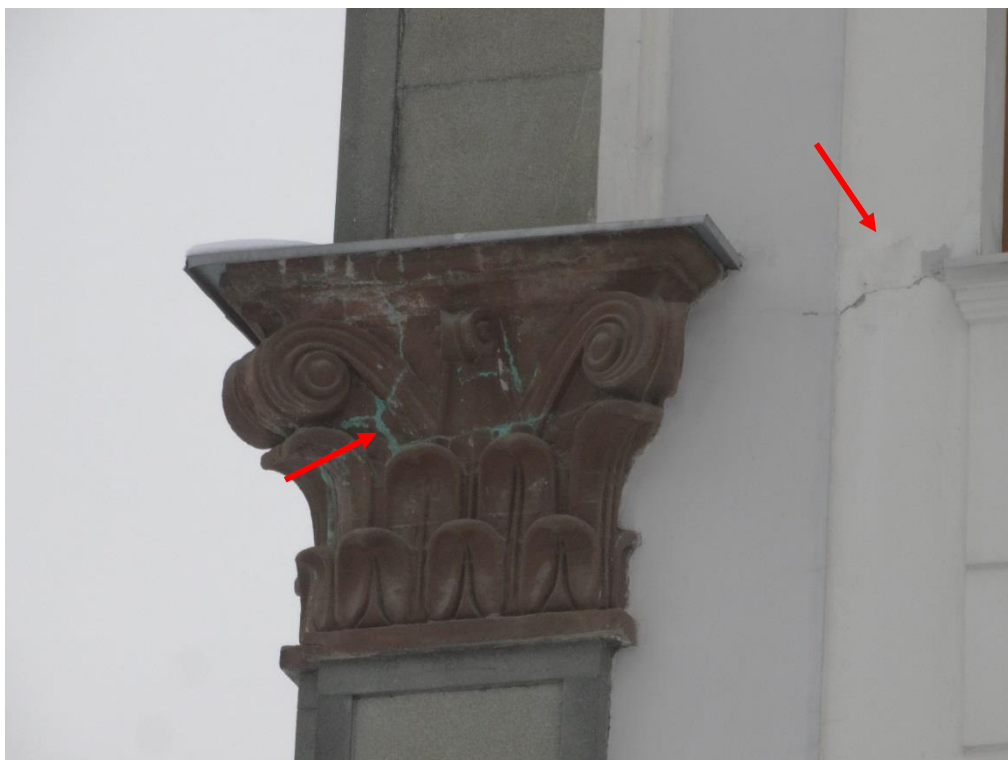
Рисунок Д.32. Сетка трещин на капители. Наклонные трещины (2 шт.) в кирпичной кладке по углам оконного проема шириной раскрытия до 1,0 мм, общей длиной до 1,5 м

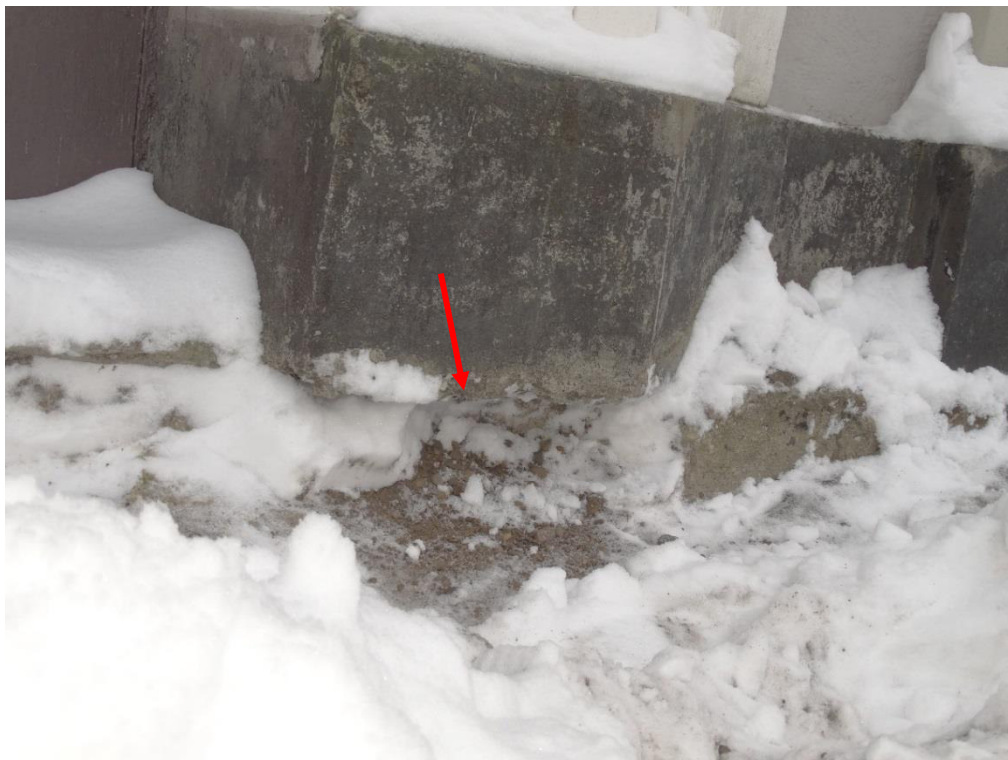
Рисунок Д.37. Просадка грунта до 15,0 см, длина участка 10,5 м, разрушена отмостка

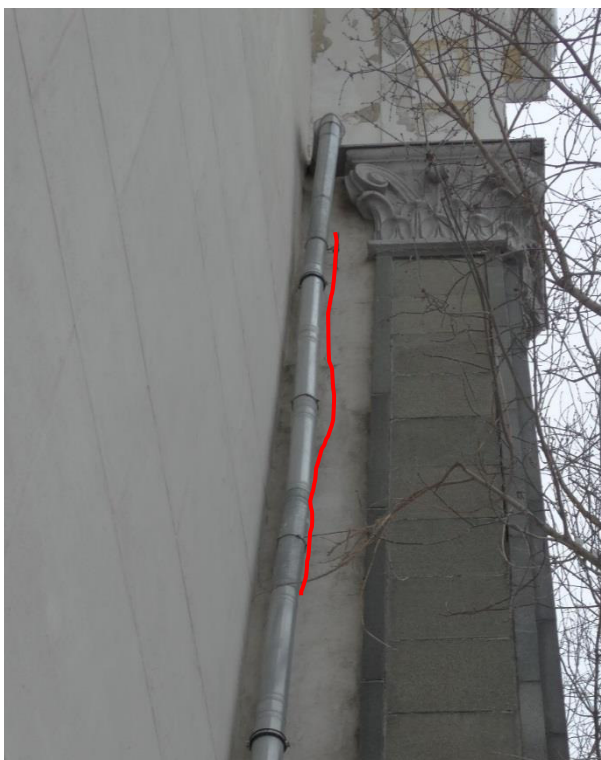
Рисунок Д.42. Вертикальная трещина в кирпичной кладке пилона шириной раскрытия до 1,0 мм, длиной до 5,0 м

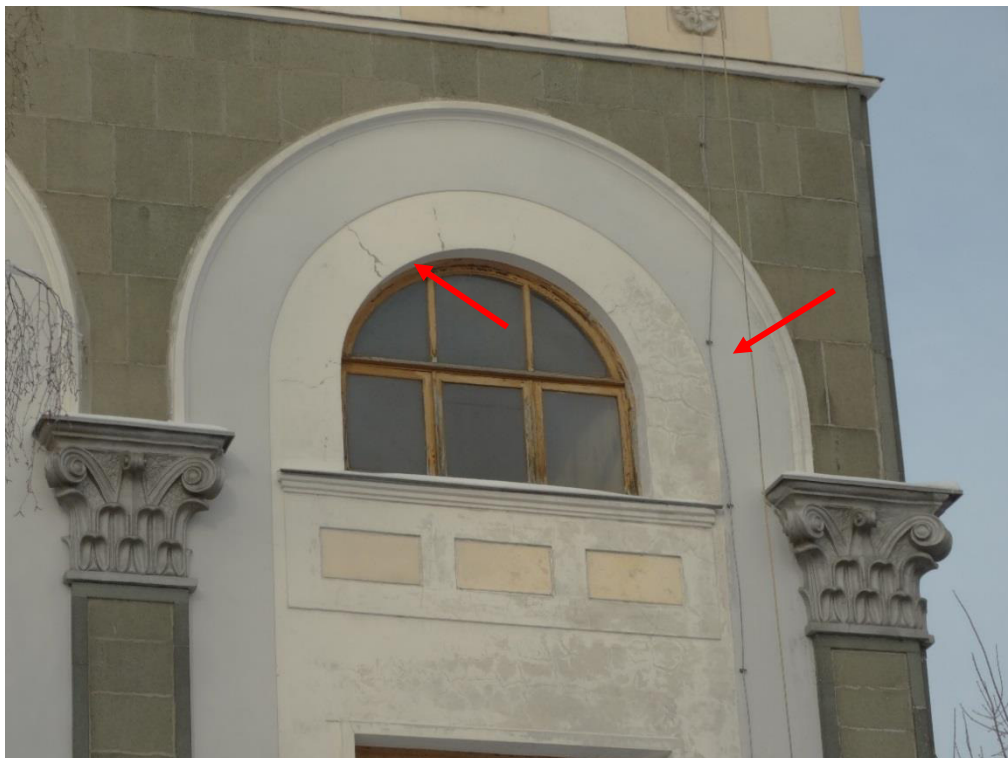
Рисунок Д.47. Наклонные трещины (4 шт.) в кирпичной кладке над оконным проемом шириной раскрытия до 1,0 мм, общей длиной до 3,5 м. Отслоение отделочного лакокрасочного покрытия, сетка трещин по штукатурному слою на площади до 7,5 м<sup>2</sup>

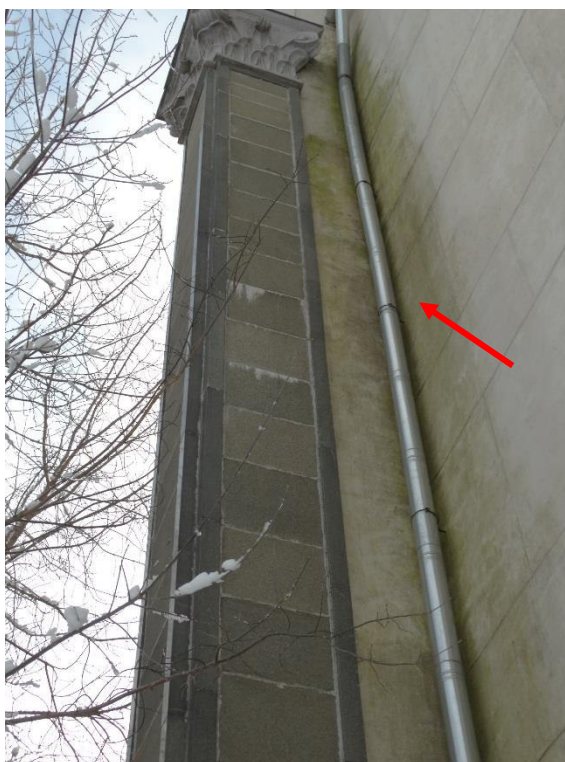
Рисунок Д.48. Протечки по стене  $S=24,0 \text{ м}^2$
