**Западный участок  
третьего пересадочного контура,  
станция метро «Хорошевская» - станция метро «Можайская»**

**1.5 этап: «Капитальный ремонт сооружения шлюза №9  
Карамышевского гидроузла»**

**Часть 6 «Визуальное обследование сооружений шлюза»**

**2096-П36**

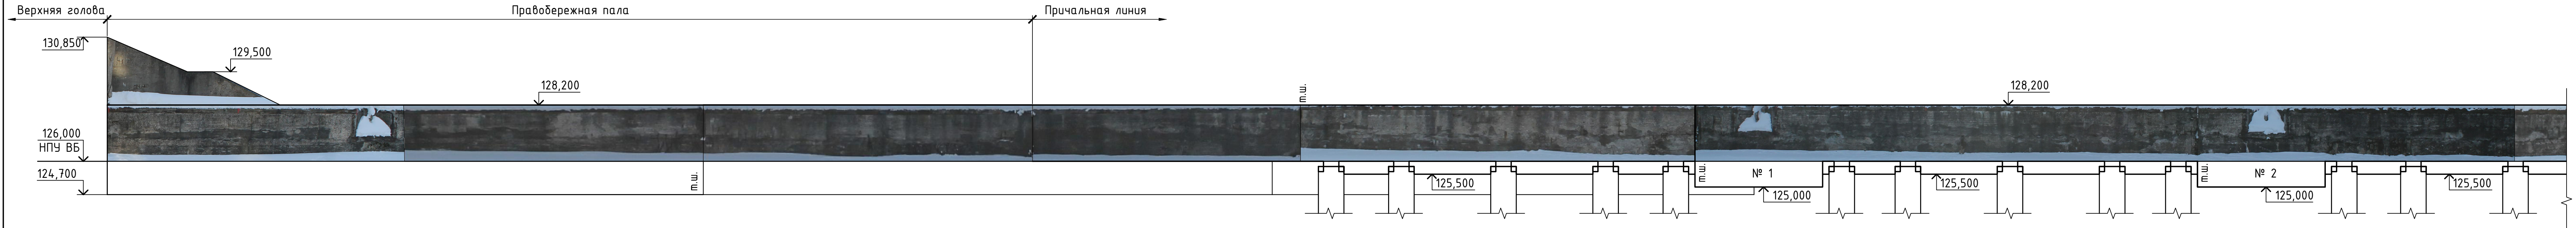
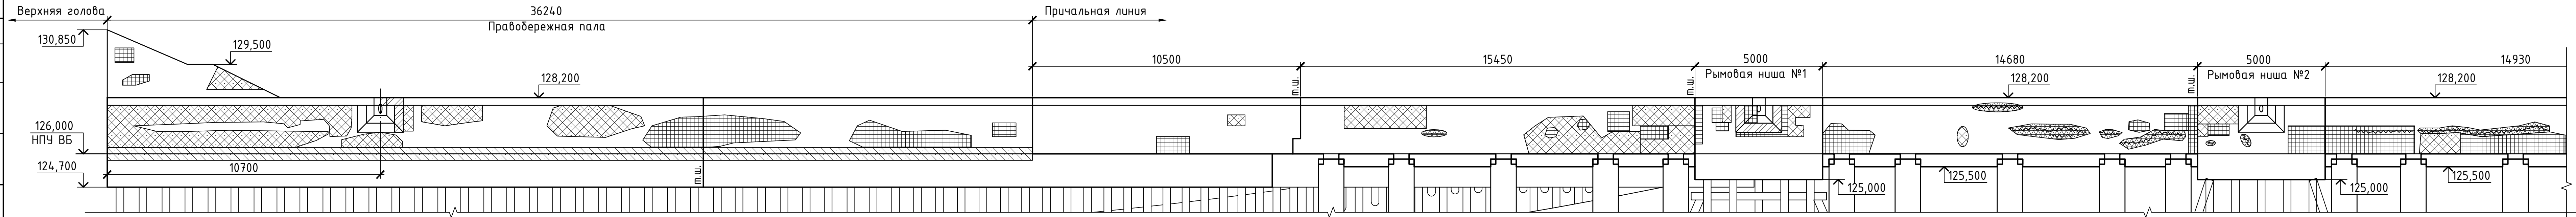
Дефектная ведомость  
Вид на правобережную палу и причальную линию верхнего подхода

- Локальные дефекты глубиной до 50мм
- Локальные дефекты с оголением арматуры
- Трещина (неактивная фильтрация)
- Выщелачивание (трещина с неактивной фильтрацией)
- Рыхлый, слабосвязный бетон
- Дефект закладной детали

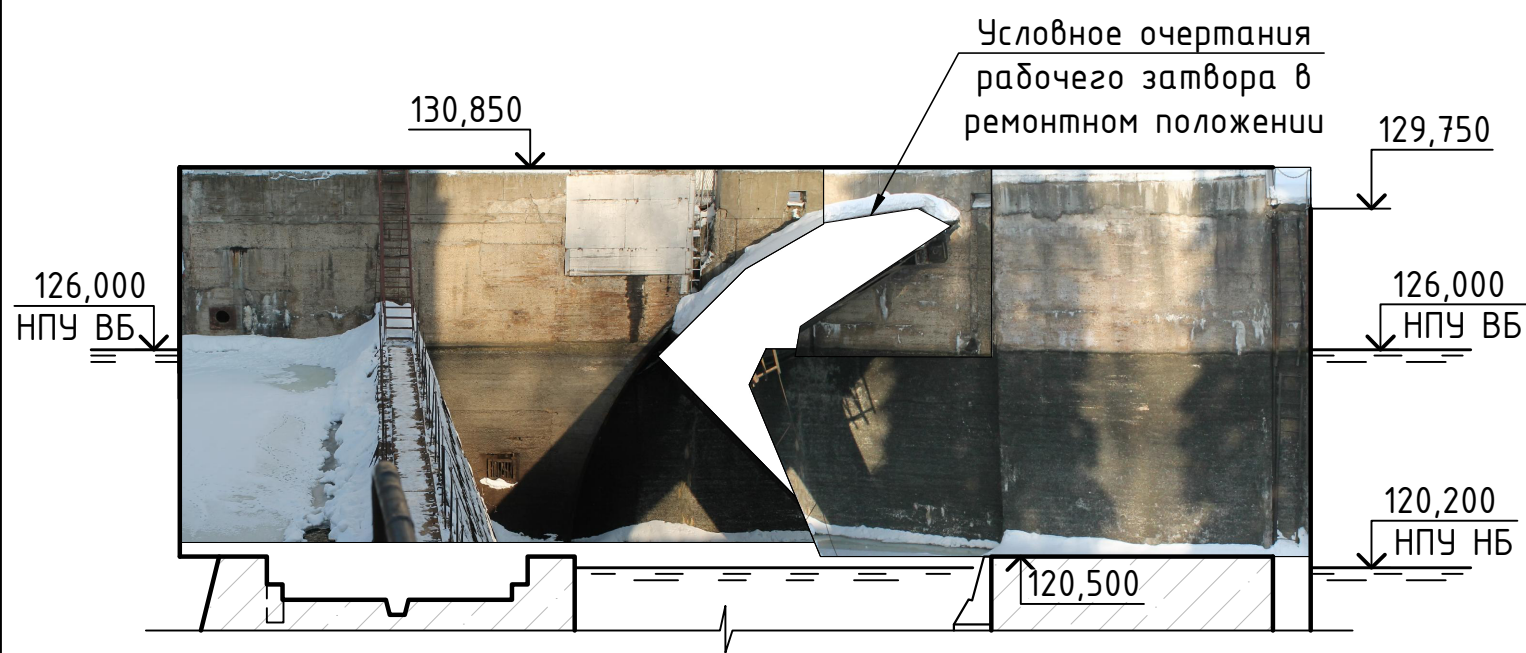
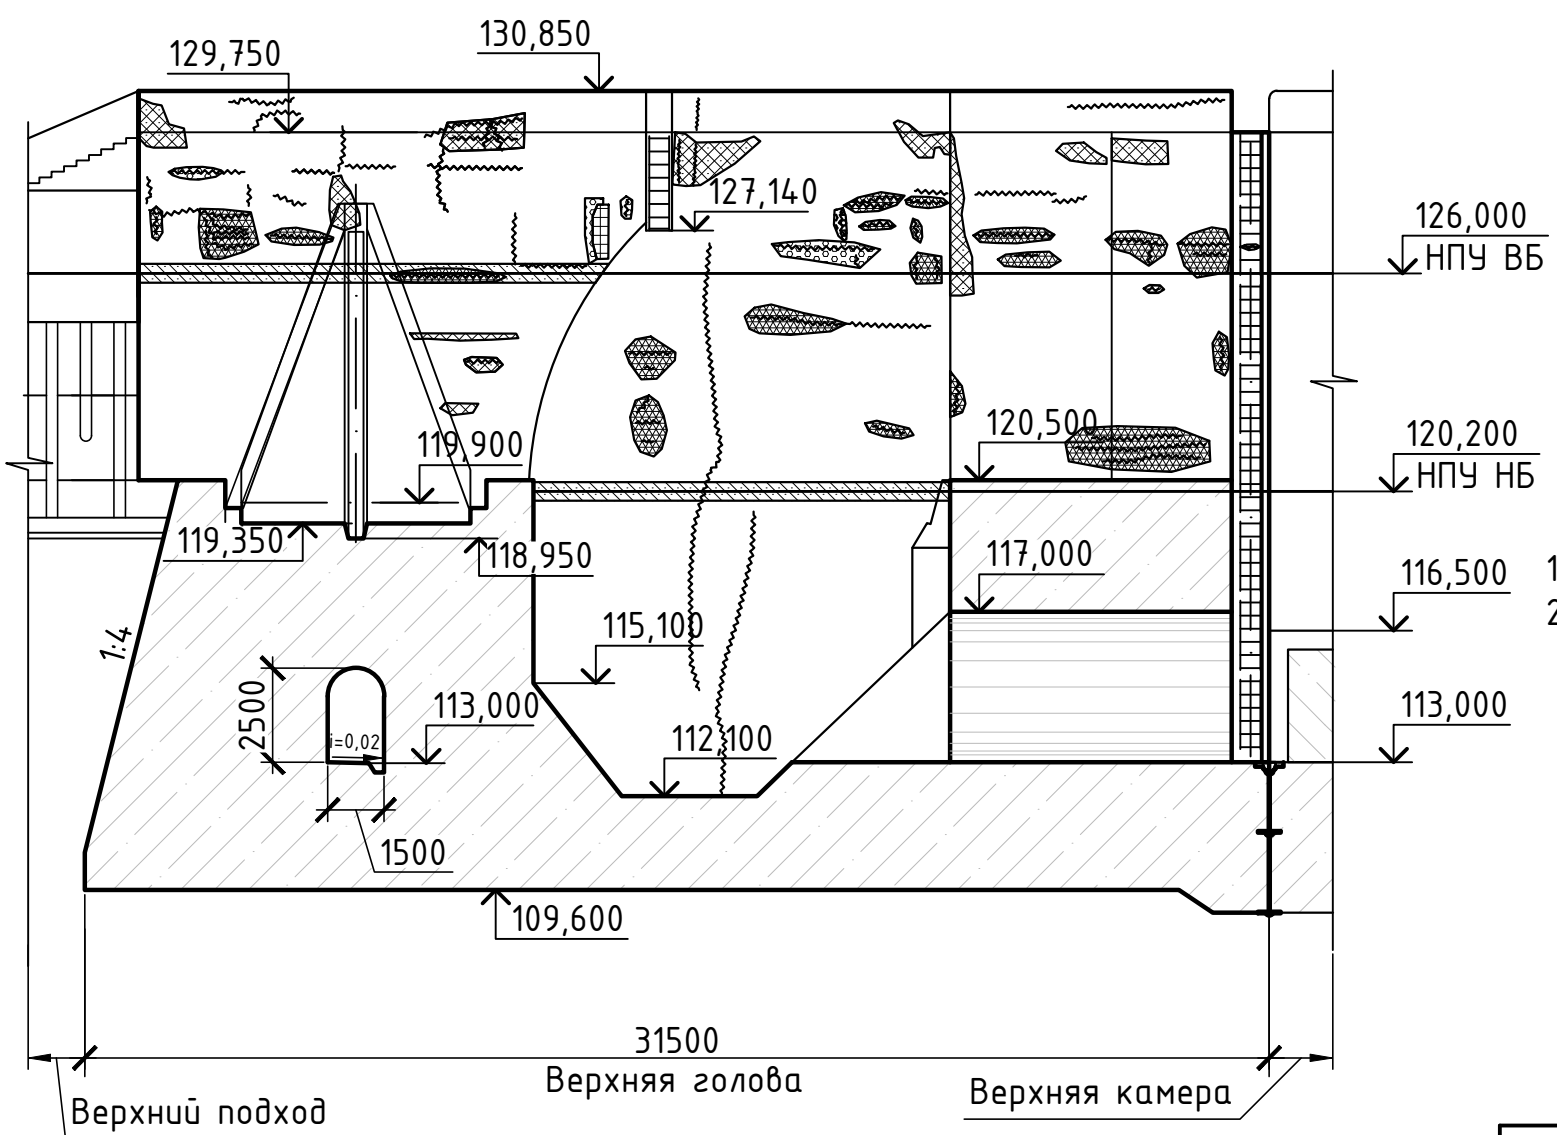
Вид на левый устой Верхней Головы (1:200)

- Локальные дефекты глубиной до 50мм
- Локальные дефекты с оголением арматуры
- Трещина (неактивная фильтрация)
- Выщелачивание (трещина с неактивной фильтрацией)
- Фильтрация (полость или трещина с активной фильтрацией)
- Рыхлый, слабосвязный бетон

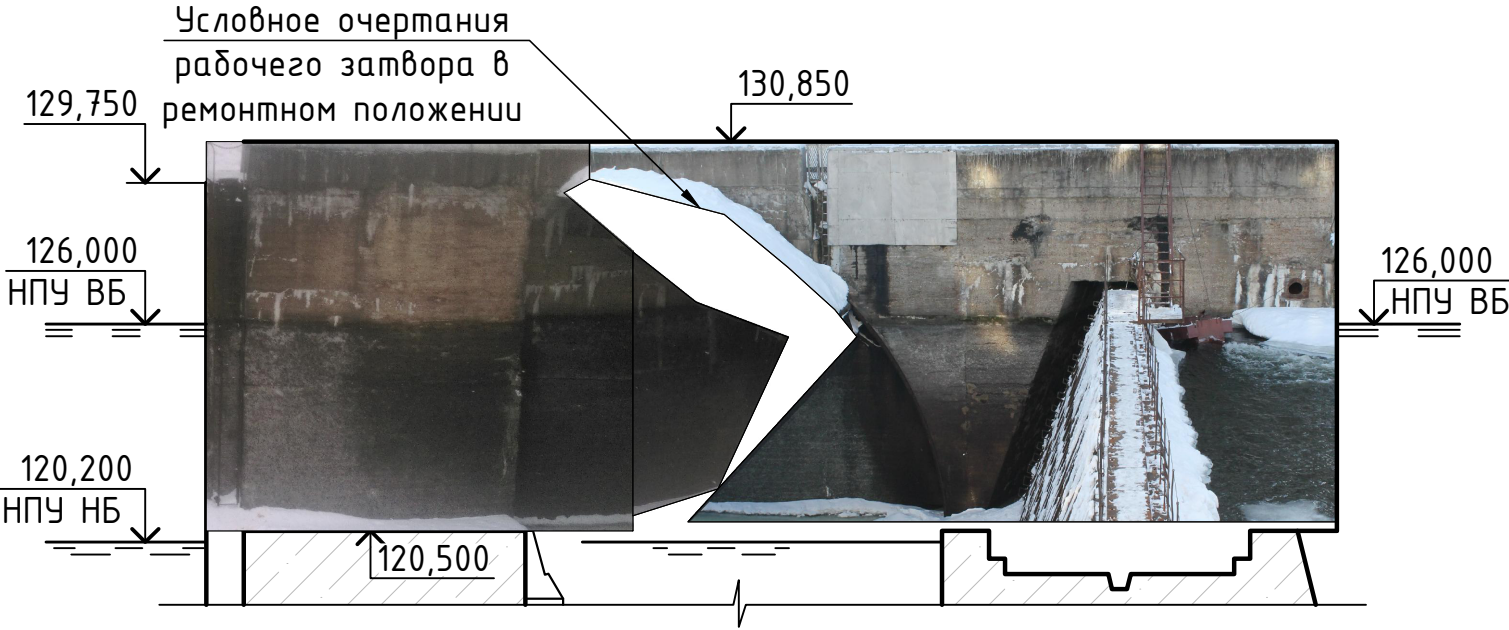
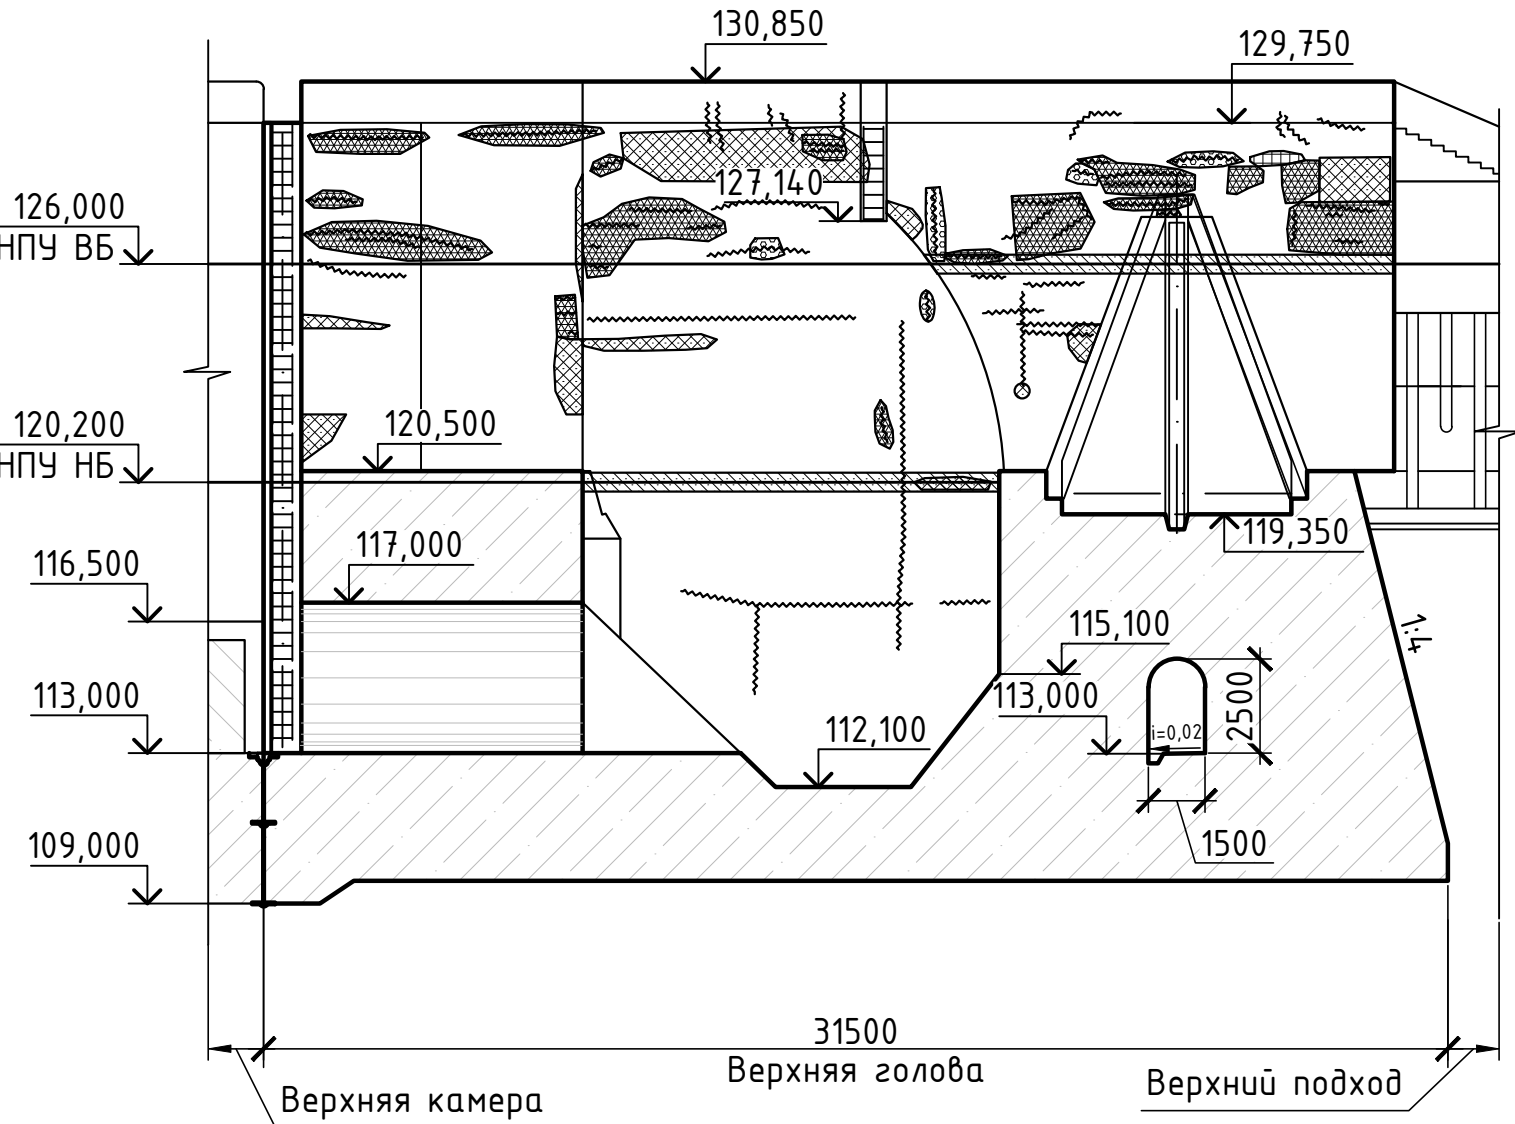
Вид на правый устой Верхней Головы (1:200)

- Локальные дефекты глубиной до 50мм
- Локальные дефекты с оголением арматуры
- Трещина (неактивная фильтрация)
- Выщелачивание (трещина с неактивной фильтрацией)
- Фильтрация (полость или трещина с активной фильтрацией)
- Рыхлый, слабосвязный бетон

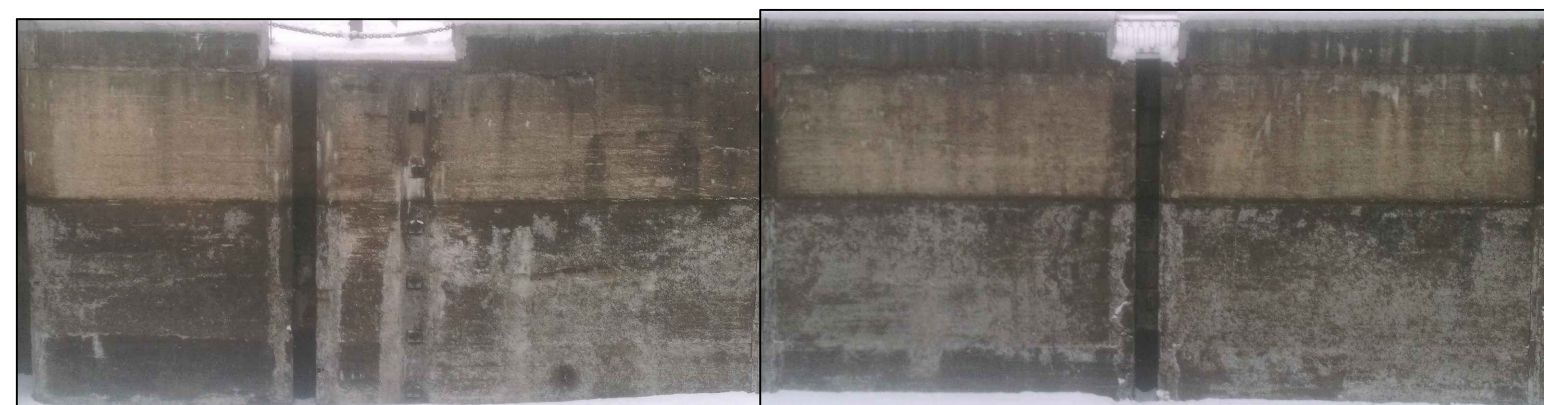
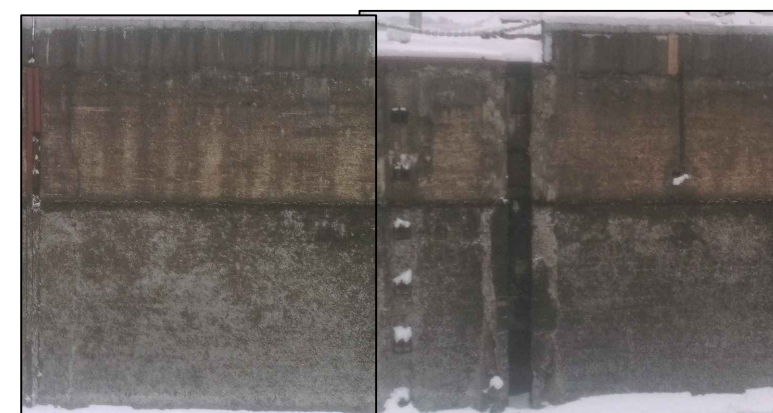
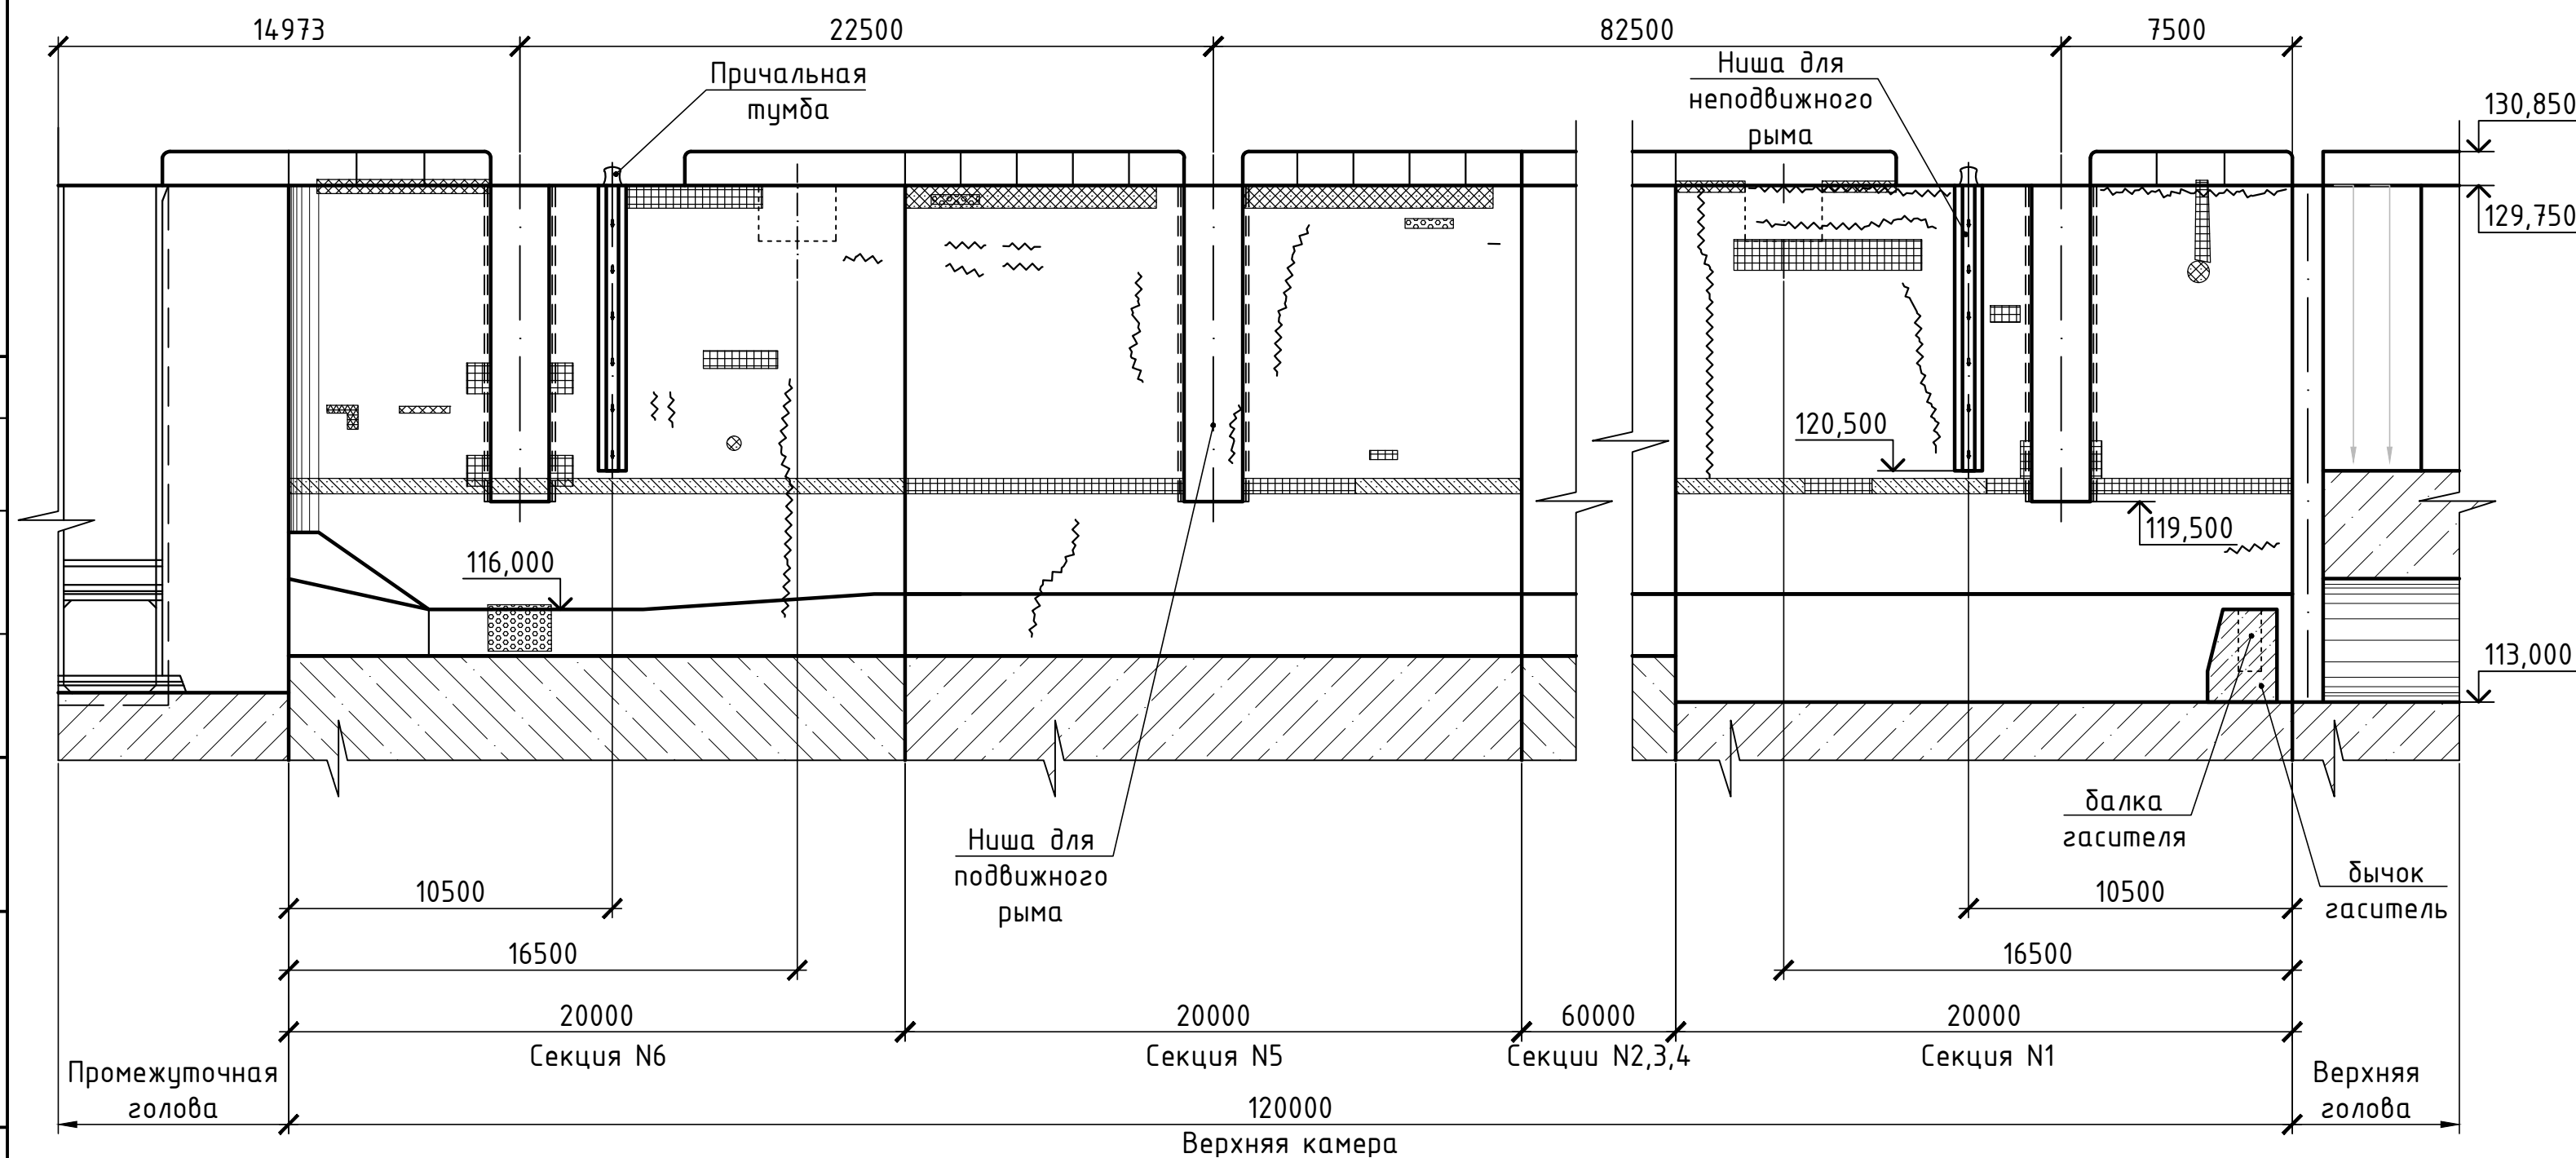
# Дефектная ведомость. Секции 1,5,6 камеры шлюза правая сторона (1:200)

- Локальные дефекты глубиной до 50мм
- Локальные дефекты с оголением арматуры
- Трещина (неактивная фильтрация)
- Выщелачивание (трещина с неактивной фильтрацией)
- Фильтрация (полость или трещина с активной фильтрацией)
- Рыхлый, слабосвязный бетон

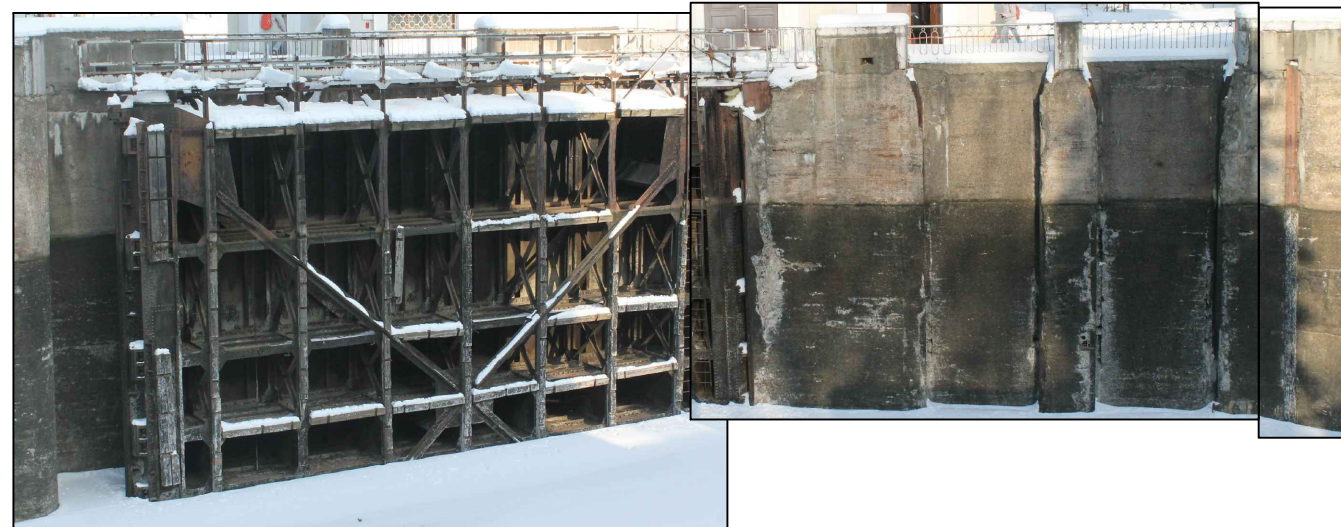
Промежуточная голова левый устой  
ВБ  
НБ

- Локальные дефекты глубиной до 50мм
- Локальные дефекты с оголением арматуры
- Трещина (неактивная фильтрация)
- Выщелачивание (трещина с неактивной фильтрацией)
- Фильтрация (полость или трещина с активной фильтрацией)
- Рыхлый, слабосвязный бетон
- Дефект закладной детали

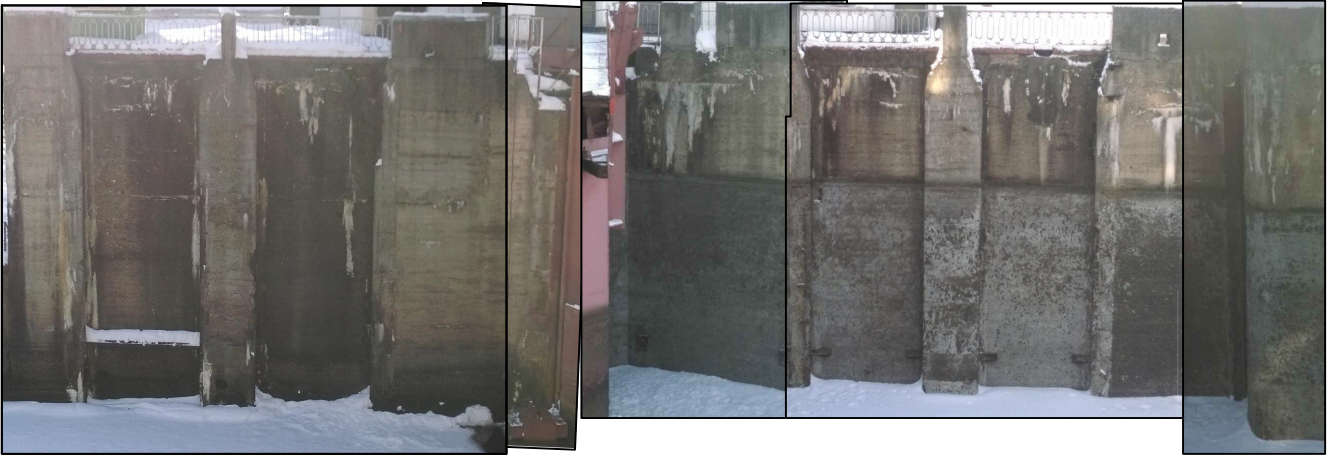
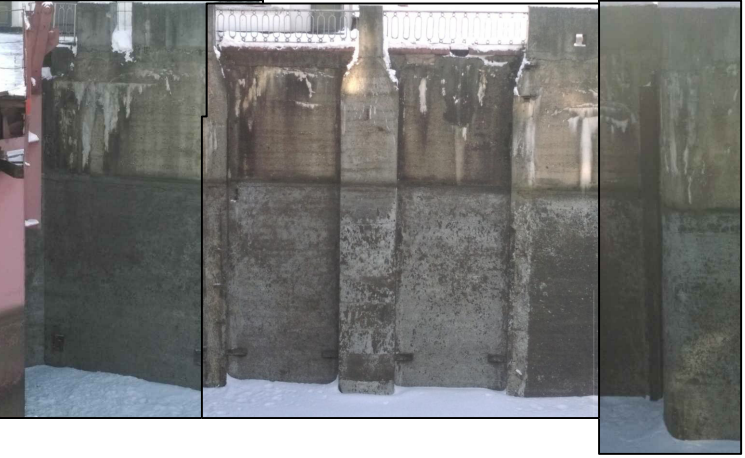
Нижняя голова правый устой

- Локальные дефекты глубины до 50мм
- Локальные дефекты с оголением арматуры
- Трещина (неактивная фильтрация)
- Выщелачивание (трещина с неактивной фильтрацией)
- Фильтрация (полость или трещина с активной фильтрацией)
- Рыхлый, слабосвязный бетон
- Дефект закладной детали

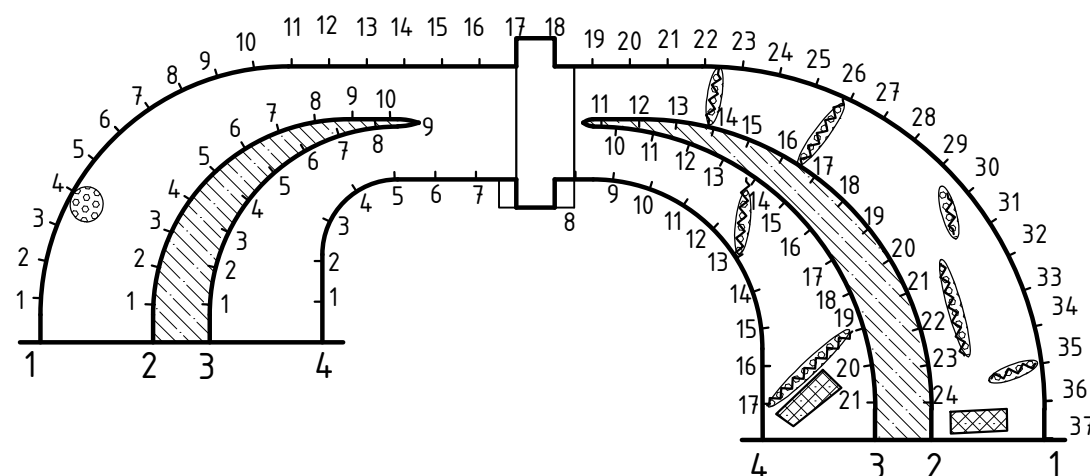
План потолка

Дефектная ведомость.  
Водопроводные галереи нижней головы (левый устой)
