**Западный участок  
третьего пересадочного контура,  
станция метро «Хорошевская» - станция метро «Можайская»**

**1.5 этап: «Капитальный ремонт сооружения шлюза №9  
Карамышевского гидроузла»**

**Часть 7 «Визуальное и инструментальное обследование башен  
управления шлюза №9 Карамышевского гидроузла»**

**2096-П37**

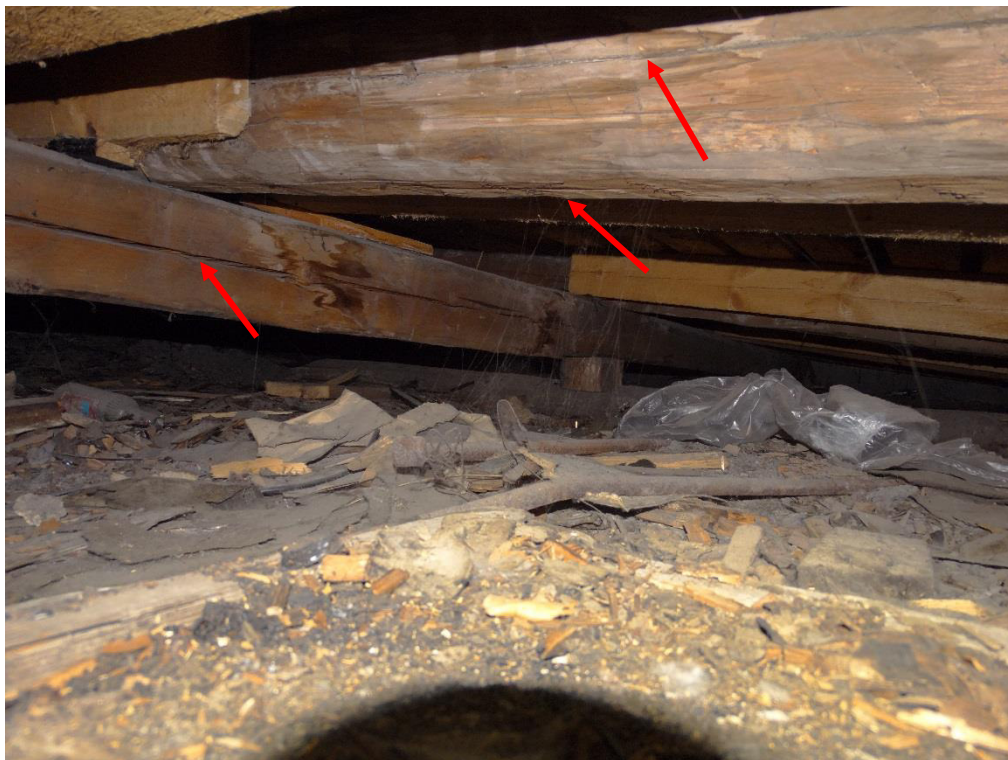
Рисунок Д.5. Изменение цвета (побурение), высыхание и растрескивание конструкций стропильной системы

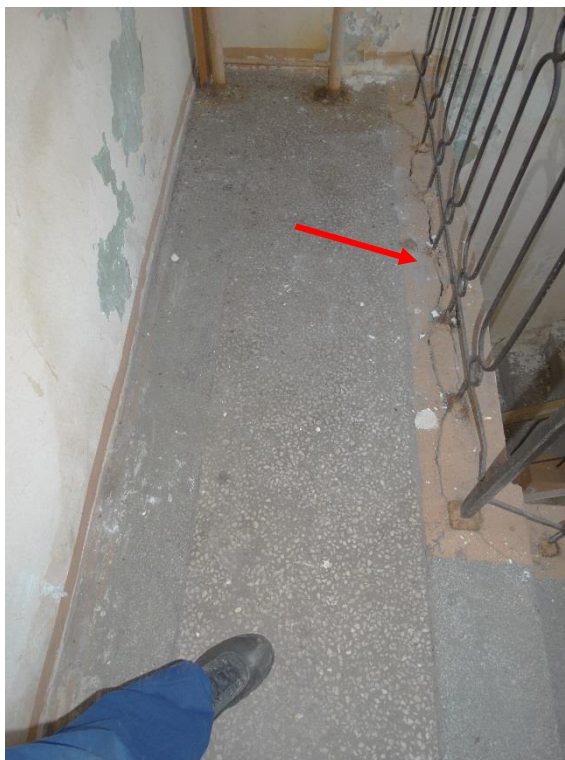
Рисунок Д.25. Скол лестничной площадки в местах заделки перил глубиной 7,0 см

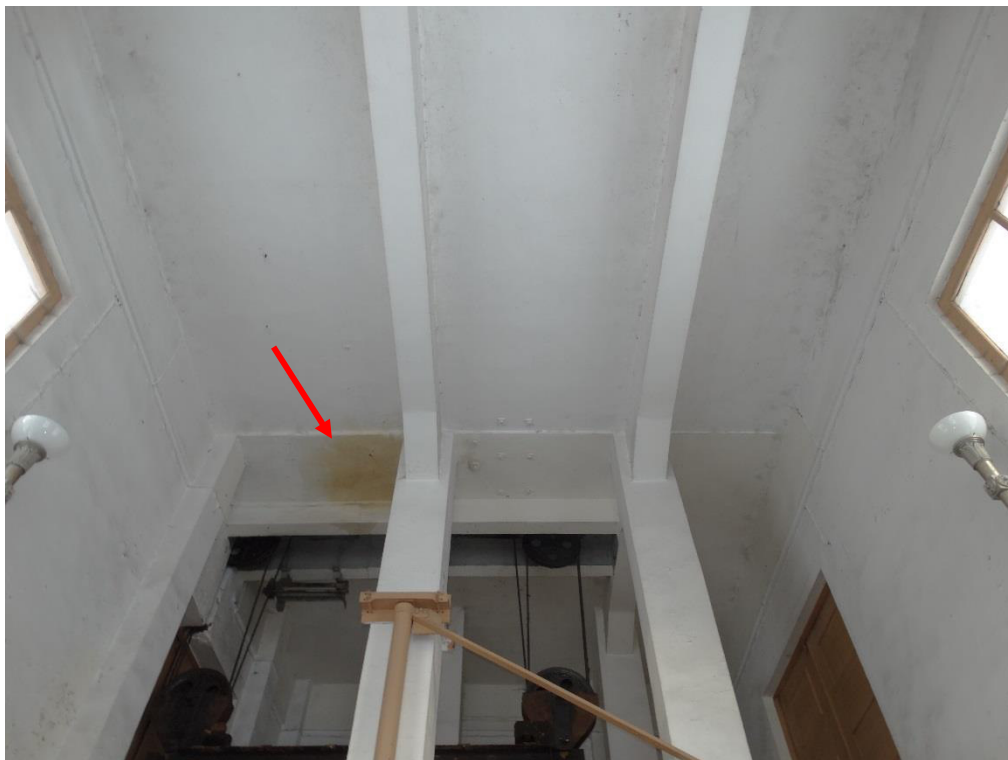
Рисунок Д.27. Масляная протечка (по перекрытию на отм. 136,830)

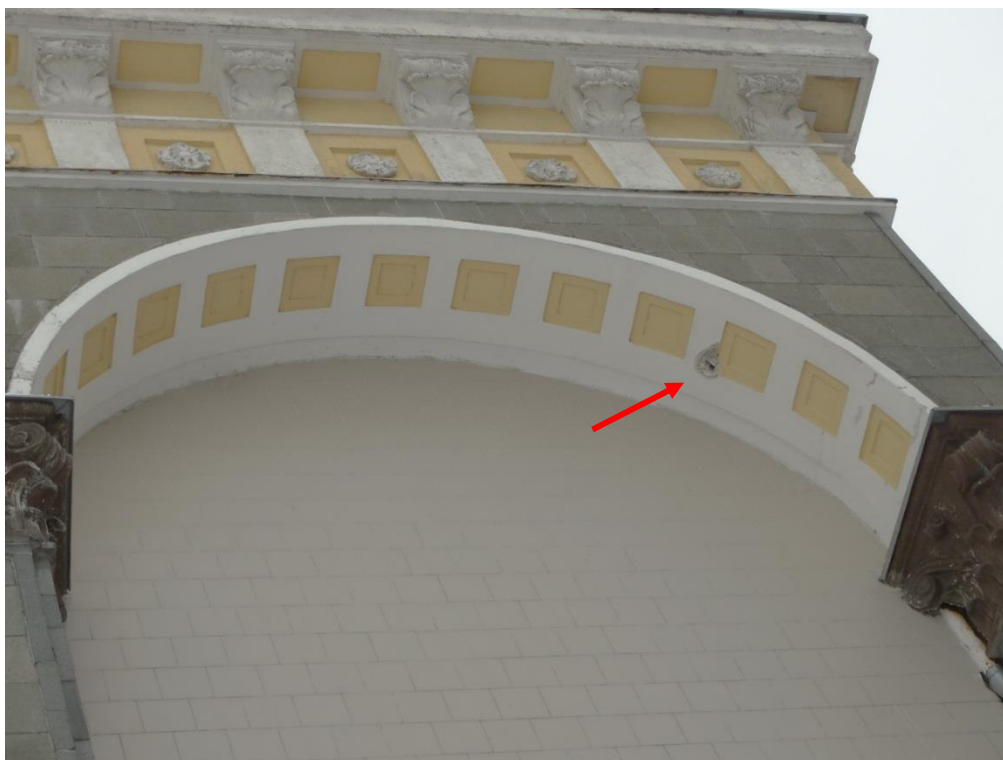
Рисунок Д.34. Скол бетона арки без оголения рабочей арматуры  $S=0,07 \text{ м}^2$

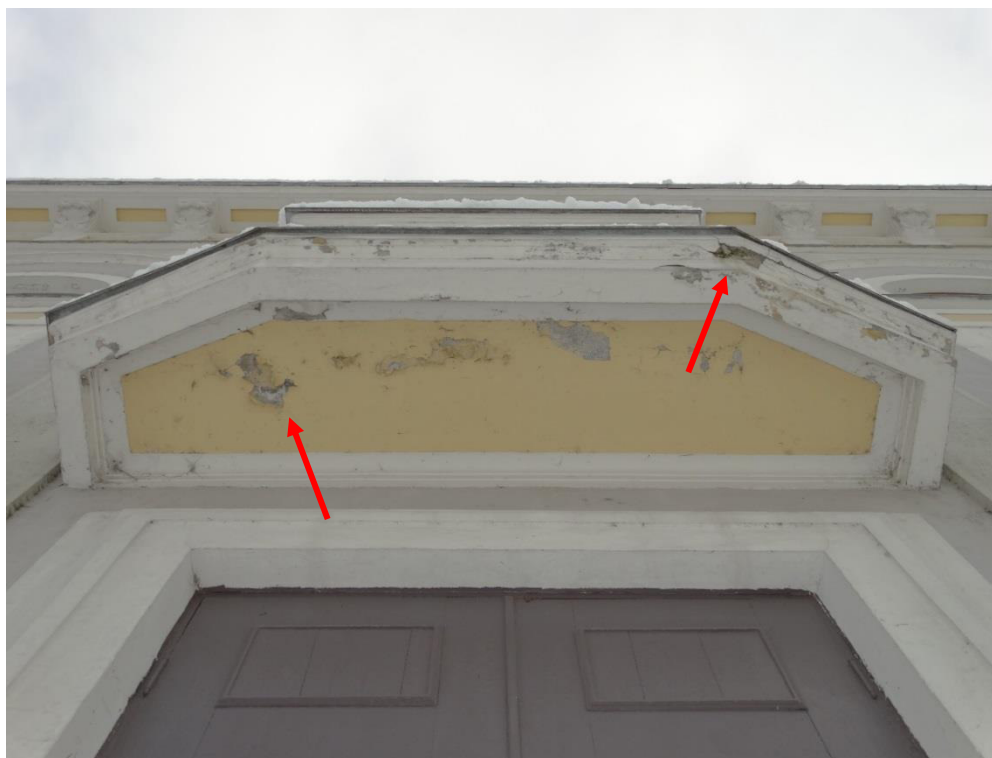
Рисунок Д.39. Сколы по отделке балконов, отслоение отделочного штукатурного слоя по нижней грани балконов (3шт.) Собщая=7,5 м<sup>2</sup>

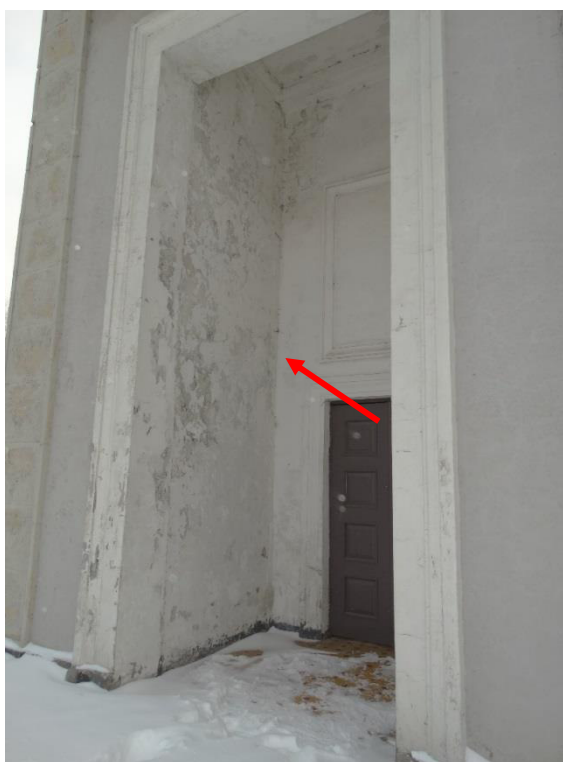
Рисунок Д.40. Отслоение отделочного лакокрасочного покрытия на площади до 14,0 м<sup>2</sup>
