**Западный участок  
третьего пересадочного контура,  
станция метро «Хорошевская» - станция метро «Можайская»**

**1.5 этап: «Капитальный ремонт сооружения шлюза №9  
Карамышевского гидроузла»**

**Часть 7 «Визуальное и инструментальное обследование башен  
управления шлюза №9 Карамышевского гидроузла»**

**2096-П37**

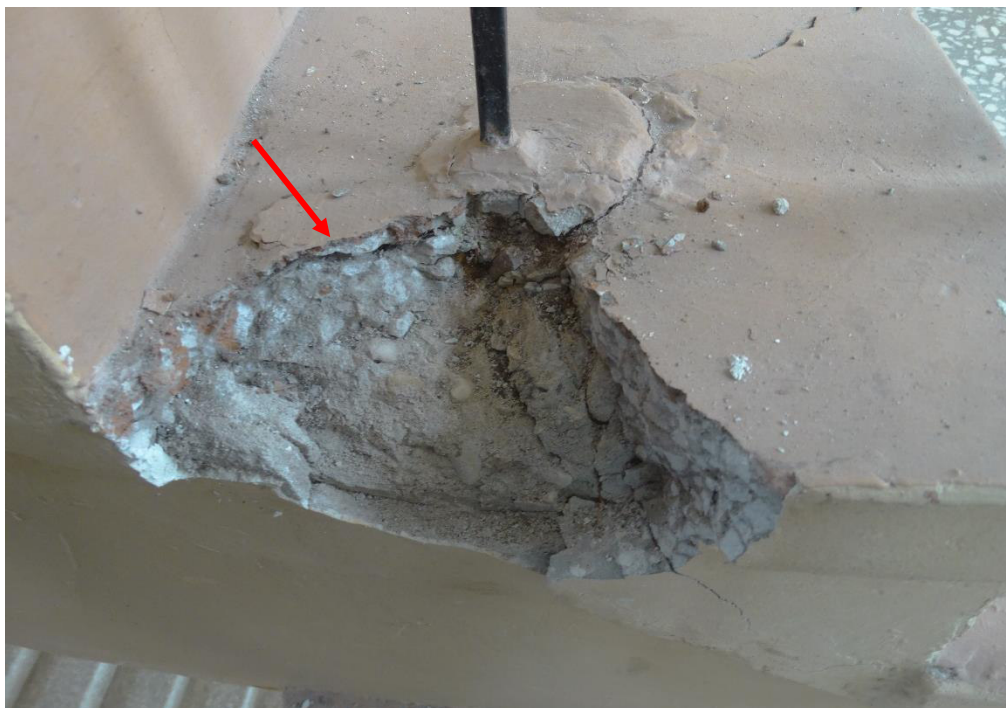
| Вид дефекта | Местоположение дефекта | Категория технического состояния, рекомендации по устранению |
|---|---|---|
| Сколы ступеней и лестничных площадок в местах заделки перил глубиной 7,0 см (31 шт., $S_{cp}=0,1 \text{ м}^2$ ) Пластовая коррозия стоек перил. Толщина продуктов коррозии $\Delta=2,0 \text{ см}$<br>Рисунки Д.1, Д.2 | Д.1. По всей лестничной клетке | <b>Ограниченно работоспособное состояние.</b> Очистить поверхность ступеней и площадок до «здорового» бетона. Очистить стойки перил от загрязнений и продуктов коррозии. Выполнить антикоррозийную защиту стоек и покрытие адгезионным составом MasterEmaco P 5000 AP. Восстановить конструкции быстротвердеющей ремонтной смесью MasterEmaco N5200 $S \text{ ремонта}=3,1 \text{ м}^2$ |

Рисунок Д.1. Сколы ступеней и лестничных площадок в местах заделки перил глубиной 7,0 см

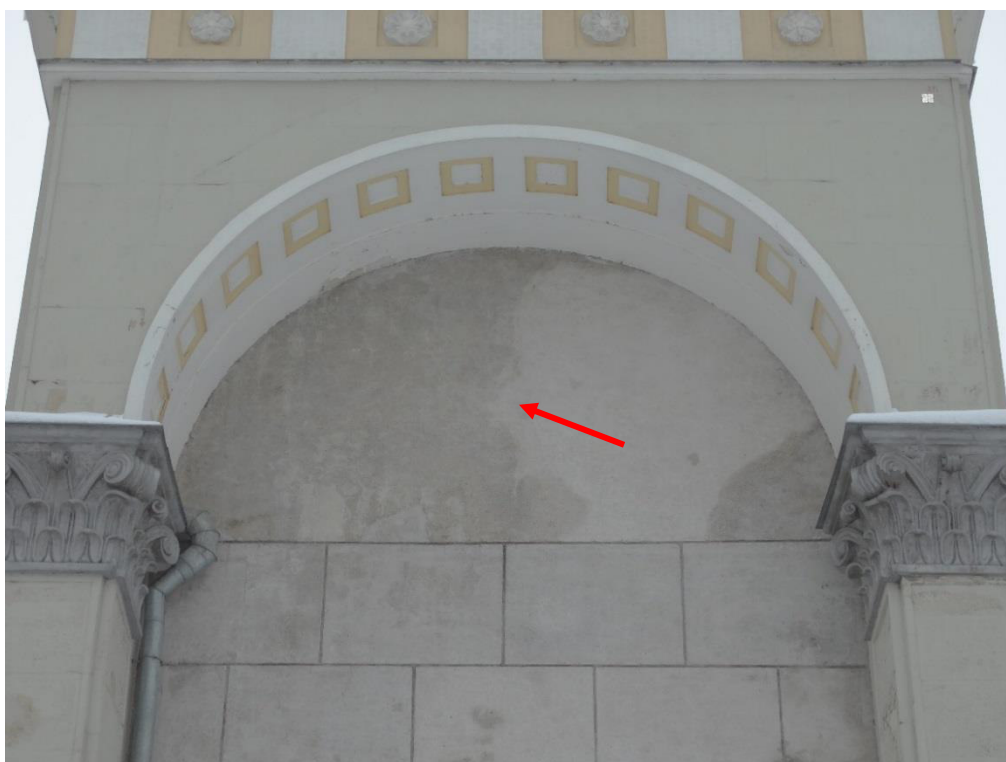
Рисунок Д.36. Протечки по стене  $S=10,0 \text{ м}^2$
